## Podkladová analýza pro následnou realizaci protipovodňových opatření včetně přírodě blízkých protipovodňových opatření v Mikroregionu Frýdlantsko

### A.2. ANALÝZA SOUČASNÉHO STAVU ÚZEMÍ A.2.3 Hydromorfologická analýza

Smědá

Květen 2015

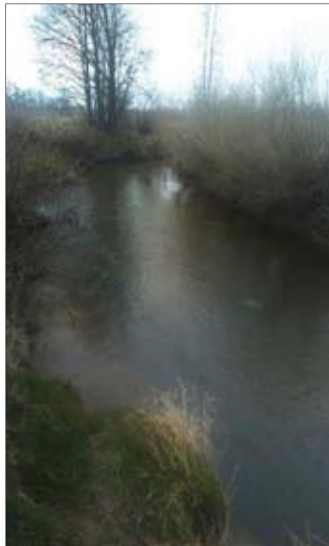
Obr. 1 – Pohled proti proudu u státní hranice

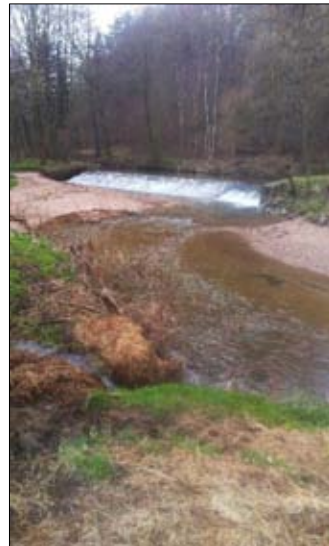
Obr. 2 - Pohled proti proudu na jez u obce Ves

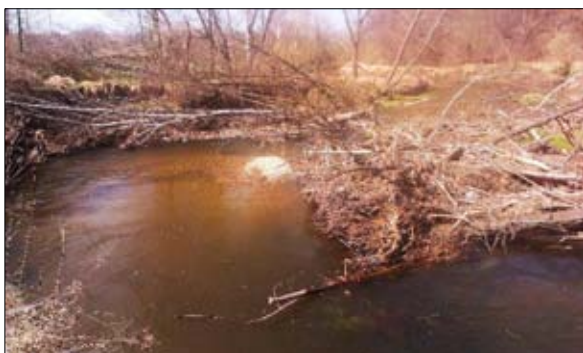
Obr. 3 – Pohled do meandru

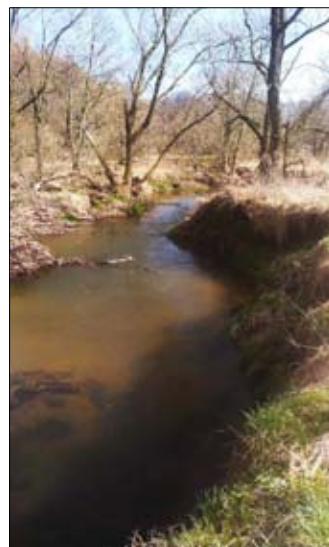
Obr. 4 – Pohled po proudu

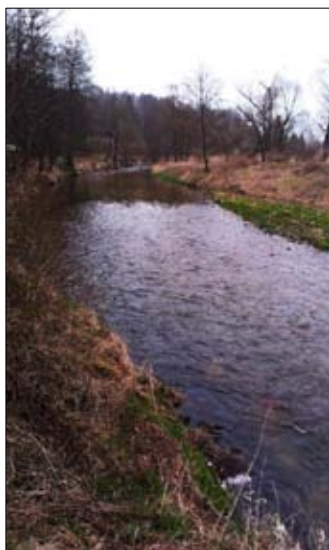
Obr. 5 – Pohled na tok u Minkovic

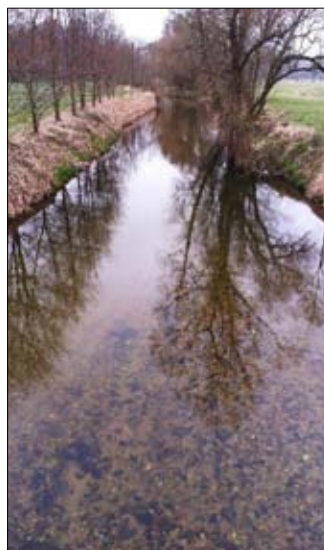
Obr. 6 – Pohled proti proudu řeky od PR Meandry Smědé u části obce Předlánce

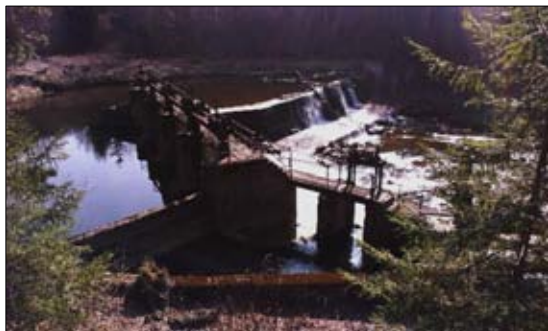
Obr. 7 – Jez Harta

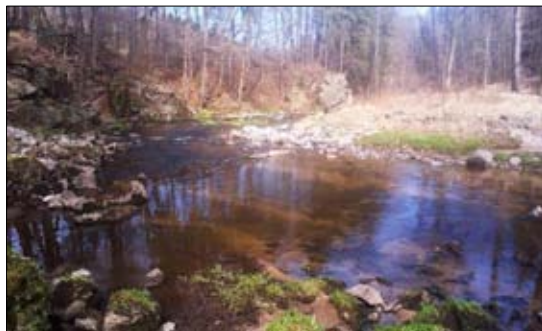
Obr. 8 – Pohled po proudu u přítoku Kunratického potoka

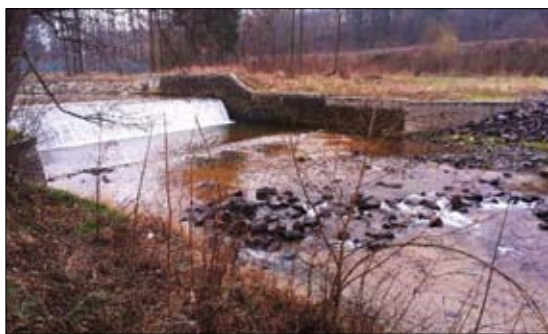
Obr. 9 - Pohled proti proudu na jez pod zámek

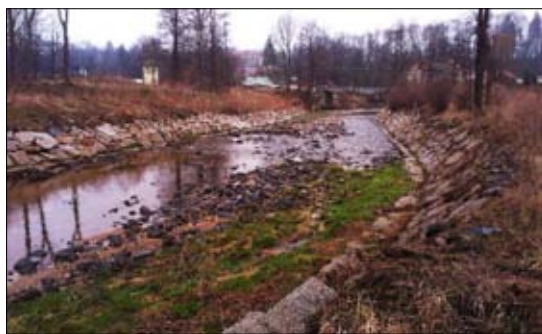
Obr. 10 – Pohled po proudu u konce úseku v části Hág

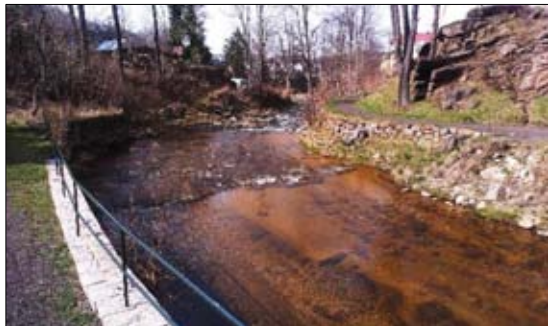
Obr. 11 – Pohled po proudu u kostela v Hejnicích

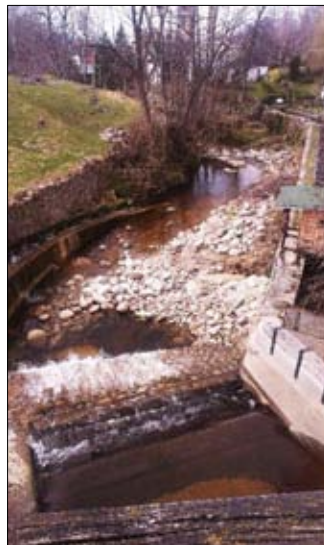
Obr. 12 – Jez v Bílém potoce na konci úseku

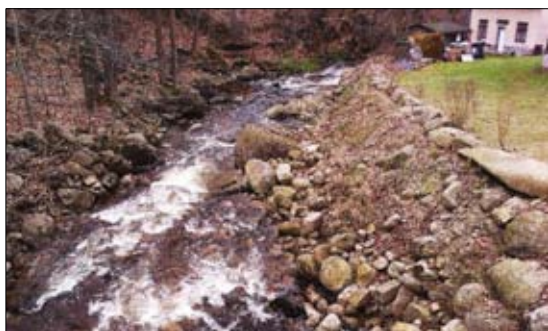
Obr. 13 – Tok ve střední části úseku.

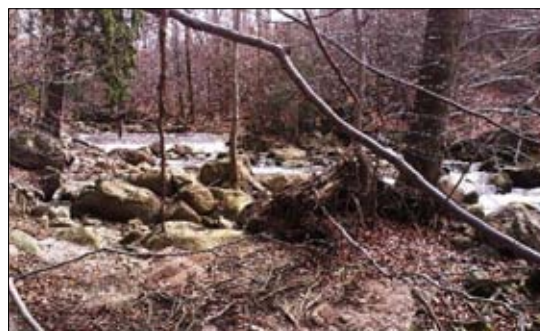
Obr. 14 – Pohled na stupeň ve dně na konci úseku

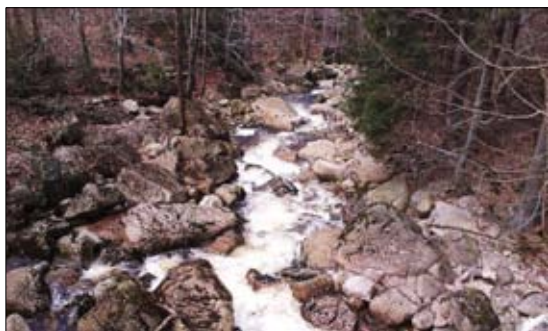
Obr. 15 – Tok ve střední části úseku.

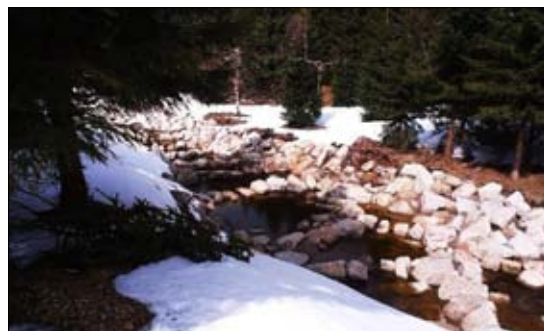
Obr. 16 – Balvanitý skluz s průtočnými tůňmi pod Smědavou

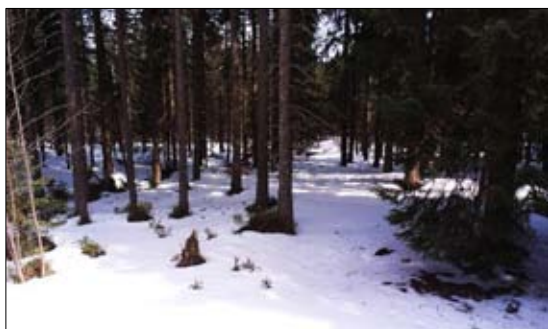
Obr. 17 – mokřad v lese v prostřední části úseku

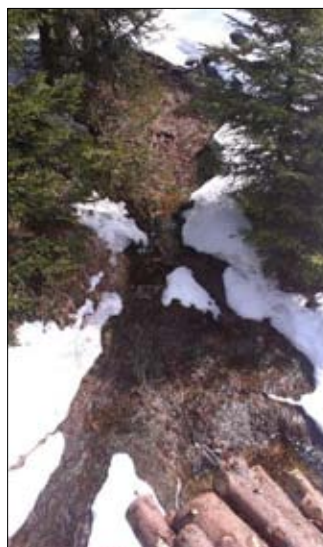
Obr. 18 – Prameniště podle PLA
