Podkladová analýza pro následnou realizaci protipovodňových opatření včetně přírodě blízkých protipovodňových opatření v Mikroregionu Frýdlantsko

A.2. ANALÝZA SOUČASNÉHO STAVU ÚZEMÍ A.2.3 Hydromorfologická analýza

Višňovský potok

Květen 2015

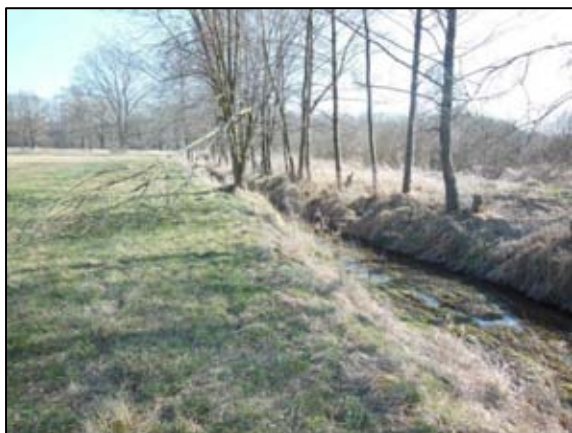
Jedná se o úsek v katastru obce Višňová, který je již mimo zástavbu. Koryto vede v plochem území v zemědělské krajině podél polí a luk. Koryto bylo v minulosti upraveno, včetně dna. Břehy jsou travnaté, v části úseku je pravý břeh lemován vzrostlými stromy. Potok za ústím do řeky Smědé míjí rodinný dům s vybudovanou betonovou protipovodňovou hrází, prochází pod silnicí. Na ř. km 0,500 byl v minulosti vybudován odlehčovací kanál, který vede do řeky Smědé. Úsek končí v místě, kde začíná souvislá zástavba obce.

Obr. 1 – Pohled po proudu v horní části úseku. Pravý břeh lemován vzrostlými stromy

Pro tento úsek je navrhována revitalizace toku.

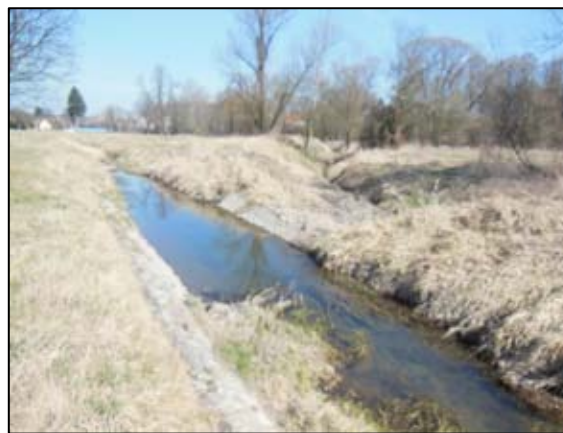
Obr. 2 - Pohled po proudu – vpravo odlehčovací kanál

V úseku toku ovlivňuje průtok odlehčovací kanál na ř. km 0,500, který odvádí při vyšším stavu vodu do řeky Smědé již dříve. Na vodním toku se nevyskytují objekty, které by neumožňovaly transport splavenin. Co se týče morfologie hlavního koryta, vývoj neprobíhá přirozeně v plném rozsahu, dochází k postupné renaturaci v minulosti upraveného koryta. Stávající příčný profil je lichoběžníkový, podélný profil má uměle vyrovnanou niveletu. V minulosti opevněné břehy a dno jsou v současné době zakryty sedimentem a zarostlé travním drnem. Z hlediska migračního nejsou žádné překážky.

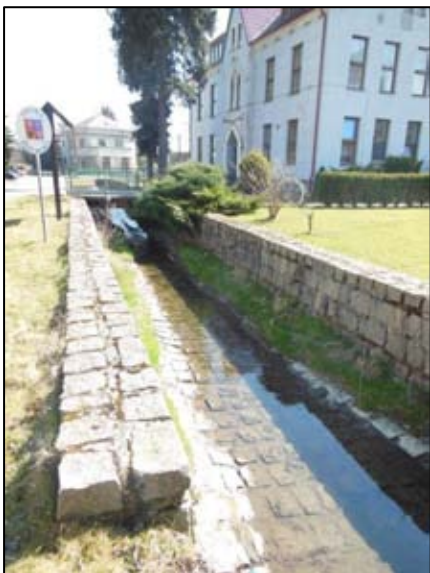
Úsek 2 se nachází v zastavěné části obce Višňová v husté zástavbě. Koryto je kompletně opevněno kamennými opěrnými zdmi (výška 1,4 - 1,5 m) a vydlážděným dnem rovněž z kamene. Šířka koryta je v průměru 3 m. Na pravém břehu jsou rodinné domy, podél levého břehu vede místní komunikace. Přes koryto vedou četné lávky k rodinným domům. V úseku jsou tři mostky, z toho jeden železniční. Dva z nich byly opraveny v roce 2014.

Obr. 3 – Pohled po proudu, koryto v horní části úseku

V úseku toku není průtok ovlivněn, stejně tak splaveninový režim. Co se týče morfologie hlavního koryta, vývoj neprobíhá přirozeně, ale je silně ovlivněn kamenným opevněním břehů i dna. V rámci historické úpravy trasy a podélného profilu byla původní přirozená trasa ovlivněna. Výskyt ramen není vzhledem k antropogennímu vlivu patrný. Stávající příčný profil je obdélník s kynetou. Podélný profil má upravenou niveletu. Opevnění je v dobrém stavu. Z hlediska migračního nejsou v úseku žádné překážky.

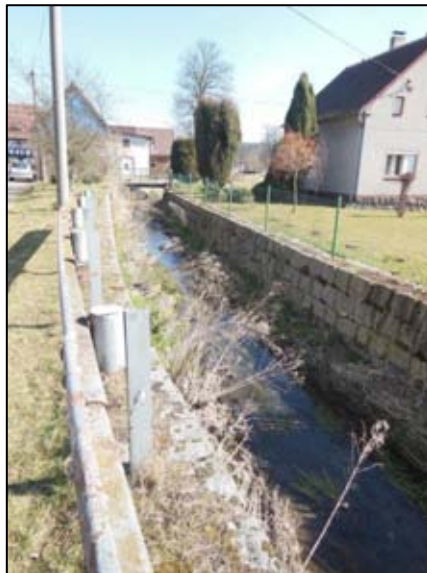
Obr. 4 - Pohled po proudu, vlevo místní komunikace

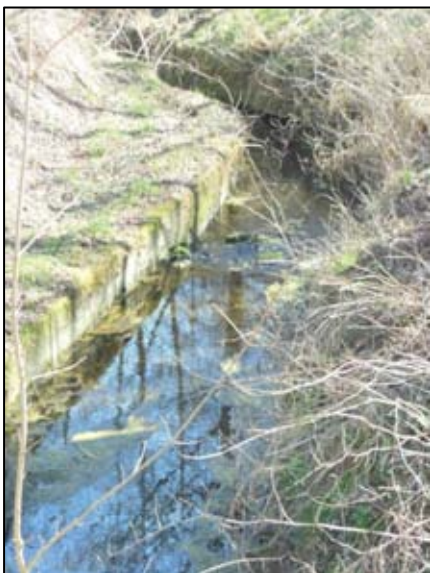
Úsek začíná na státní hranici s Polskem a po celou dobu ji kopíruje. Višňovský potok je zde hraničním vodním tokem. Koryto vede lužním lesem a místy má tvar meandrů, nicméně koryto je po celé délce úseku zpevněno betonovými prefabrikáty, popř. jsou břehy přímo vybetonovány (zřejmě kvůli státní hranici). Místy jsou břehy zpevněny kamennými zídkami, které se již rozpadají. Břehy zarůstají. Dno je rovněž zpevněné betonovými dlaždicemi, ale je již zarostlé. Hloubka koryta je jen 0,5 m, proto na rozliv do okolního lesa toto opevnění nemá velký vliv. Na konci úseku Višňovský potok opouští státní hranici.

Obr. 5 – Pohled po proudu, vybetonované břehy

V úseku toku není průtok ovlivněn odběry vody, stejně tak splaveninový režim není ovlivněn. Co se týče morfologie koryta, koryto je opevněno včetně dna, dochází k částečné renaturaci. Koryto i přes antropogenní zásahy vykazuje některé charakteristické atributy příslušného geomorfologického typu (MD). Akumulace plaveného dřeva je sporadická. Ramena se vzhledem k antropogenním zásahům nevyskytují. Stávající příčný profil je obdélníkový, podélný profil má uměle vyrovnanou niveletu. Opevnění je patrné, ale zanášá se a zarůstá. Úsek se nachází částečně ve vzdutí. Z hlediska migračního není v úseku překážek ani bariér.

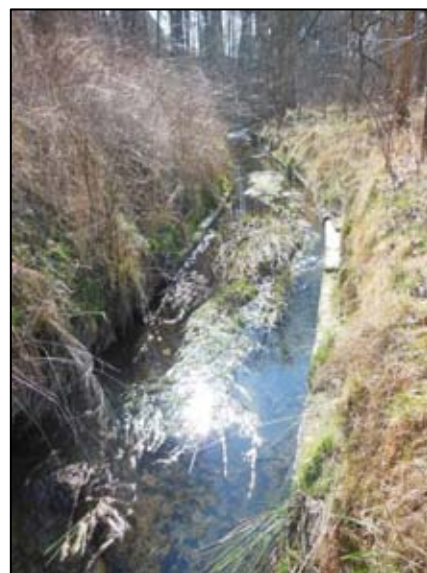
Obr. 6- Pohled proti proudu, břehy zpevněny betonovými prefabrikáty
