## Podkladová analýza pro následnou realizaci protipovodňových opatření včetně přírodních protipovodňových opatření v Mikroregionu Frýdlantsko

### A.2. ANALÝZA SOUČASNÉHO STAVU ÚZEMÍ A.2.3 Hydromorfologická analýza

#### Arnoltický potok

Květen 2015

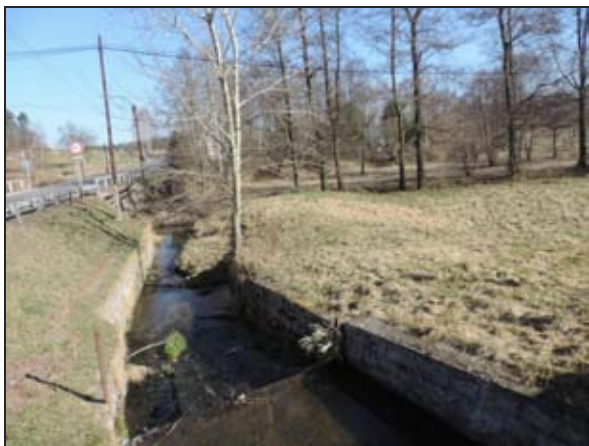
Obr. 1 – Pohled po směru toku z mostu k soutoku

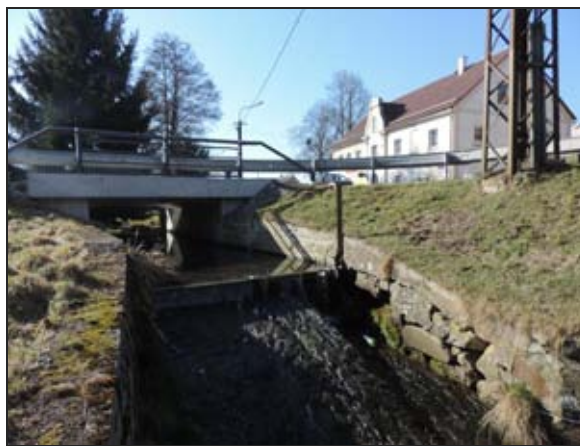
Obr. 2 – Pohled proti směru toku na příčný práh

Úsek je z hlediska ovlivnění průtoků v přirozeném stavu. Splaveninový režim je ovlivněn příčným prahem. Co se týká morfologie koryta, vývoj neprobíhá přirozeně v důsledku zkapacitnění koryta (boční opevnění po celé délce levé strany toku, na 2/3 pravé strany toku a část opevněného dna za příčným prahem). Opevnění levé strany koryta je v mírné destrukci (uvolnění spodních kamenů). Výskyt dřevní hmoty na úseku je sporadický. Stávající příčný profil je obdélníkový, podélný profil má v části nad příčným prahem uměle vyrovnanou niveletu a nachází se ve vzdutí. Z hlediska migračního je příčný práh s navazujícím šikmým skluzem betonového opevnění překážkou selektivně průchodnou.

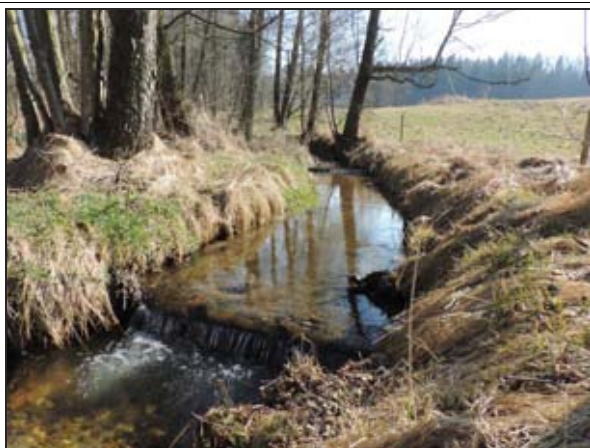
Obr. 5 – Příčný práh

Úsek toku je z hlediska ovlivnění průtoků v přirozeném stavu, splaveninový režim je ovlivněn zbudovanými příčnými prahy (výška 20 - 30 cm, vzdálenost 10 – 30 m, počet cca 25). Přirozený vývoj trasy hlavního koryta je pozměněn vlivem stabilizace koryta příčnými prahy, charakter úseku plně neodpovídá geomorfologickému typu plně vyvinuté meandrování, ale lokálně (zejm. v místech s větší vzdáleností příčných prahů) vykazuje jeho atributy. Dřevní hmota se na úseku vyskytuje, ale nevytváří prostorově významné struktury, její akumulace není výrazná. Nivní ramena jsou na úseku lokálně patrná. Morfologie koryta je ovlivněna příčnými prahy, velká část úseku je v důsledku této úpravy ve vzdutí. Koryto není opevněné, přes tok jsou ale zbudovány dva kamenné mostky (z toho jeden v destrukci, již není funkční) a jeden propustek pod cestou, řešeno betonovou trubicí (viz fotodokumentace). Úsek je podmíněně migračně průchodný.

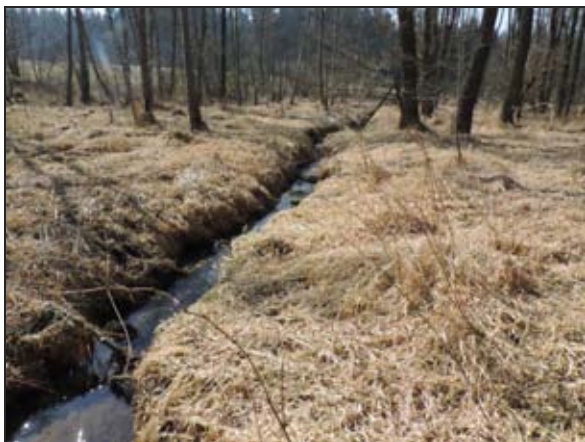
Obr. 9 – Napřímený charakter toku

Úsek toku je z hlediska ovlivnění průtoků v přirozeném stavu, chod splavenin na úseku je přirozený, trasa koryta ale neodpovídá geomorfologickému typu (GB) – jedná se o úzké řečiště s relativně stabilizovanou trasou. Nivní ramena nejsou zaznamenána, avšak dřevní hmota se na úseku lokálně vyskytuje. Úsek není opevněn (mimo trubicí propustek do úseku č.4) - na úseku se nachází zborcený kamenný mostek. Úsek není ve vzdutí a je migračně prostupný.

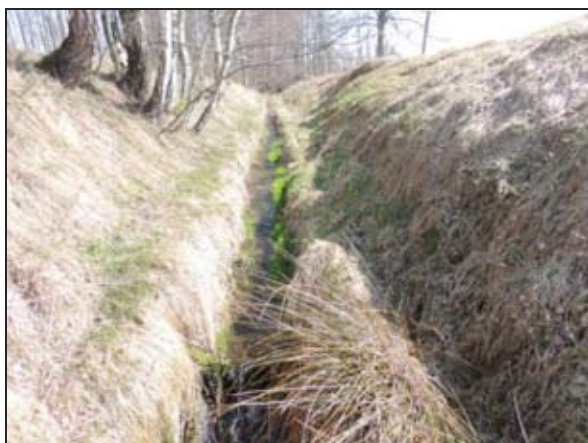
Obr. 11 – Rovný charakter koryta

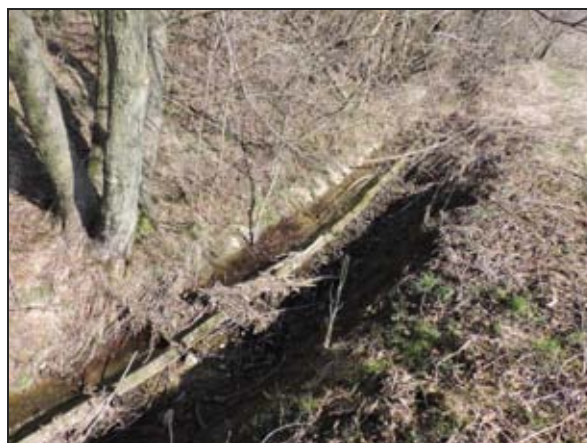
Obr. 12 – Koryto z betonových prefabrikátů

Úsek toku je z hlediska ovlivnění průtoků v přirozeném stavu, chod splavenin na úseku je ovlivněn navazujícím zatrubněným úsekem. Trasa hlavního koryta je významně pozměněna, tok je opevněn (u propustku do úseku č. 5) korytem ve tvaru lichoběžníku z kamenné zdi. Následuje krátká neopevněná část nad propustkem a poté navazuje koryto z betonových tvárnic (tvar u), které vede až k zatrubnění. Opevnění koryta je zarostlé a zanesené splaveninami. Úsek je migračně prostupný.

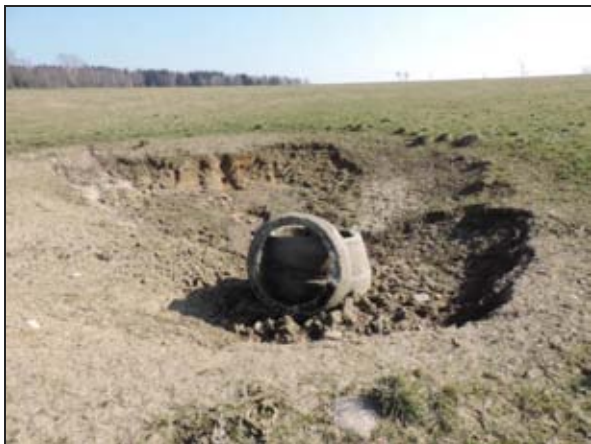
Obr. 13 – Šachta v pastvinách

Úsek toku je až k prameni zatrubněn, transport splavenin je tímto významně ovlivněn. Na trase jsou 2 šachty – přes pastviny k lesu je tok zatrubněn betonovou trubkou (DN 400), od šachty k prameni se pak jedná o železnou trubku (DN 50).

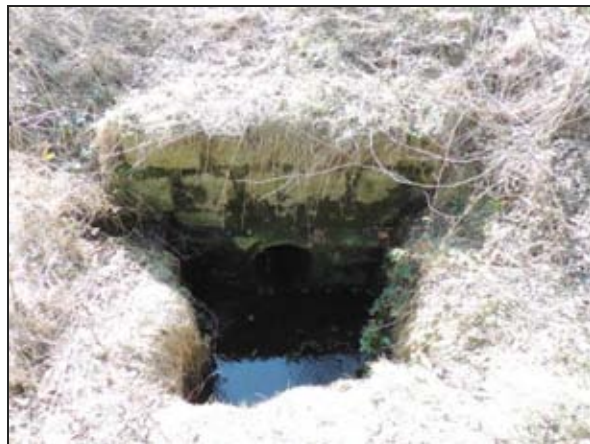
Jedná se o zatrubněnou část toku, která vede až k pramenné oblasti. Zatrubnění (betonová trubka DN 400) vede přes pastviny (dvě kontrolní šachty), do objektu na okraji lesa (viz obrázek) přitéká voda od pramene železnou trubkou (DN 50).

Obr. 14 – Okraj lesa, poslední objekt na trase zatrubnění
