Podkladová analýza pro následnou realizaci protipovodňových opatření včetně přírodě blízkých protipovodňových opatření v Mikroregionu Frýdlantsko

A.2. ANALÝZA SOUČASNÉHO STAVU ÚZEMÍ A.2.3 Hydromorfologická analýza

Boreček (Andělský potok)

Květen 2015

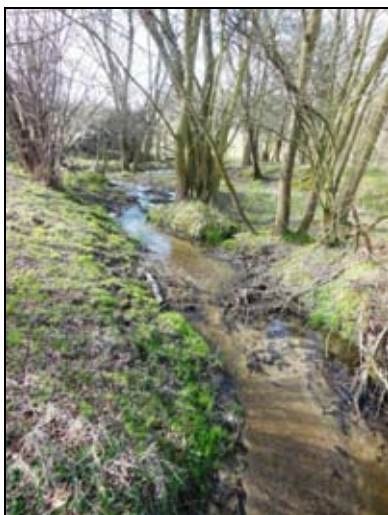
Obr. 1 – Pohled proti proudu od zatrubnění

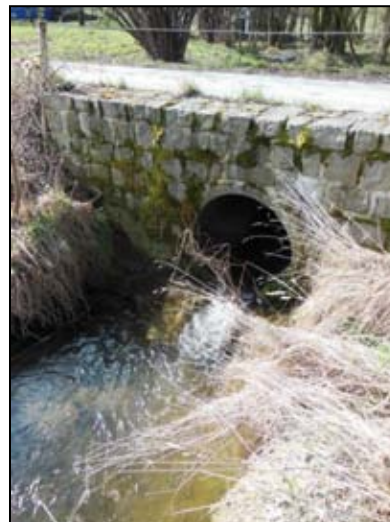
Obr. 2 – Zatrubnění pod místní komunikací

V úseku nejsou průtoky ovlivněny odběry vody do zahrad či výstavbou retenčních nádrží, splaveninový režim je lehce ovlivněn zatrubněním na počátku úseku poblíž soutoku se Smědou. Co se týče morfologie hlavního koryta, vývoj trasy probíhá přirozeně, v souladu se stavem dynamické rovnováhy lokality. Koryto má přírodní charakter, příčný profil je pouze v jednom místě kulatý (zatrubnění), podélný profil je rovněž ovlivněn pouze tímto zatrubněním, jinak je v původním stavu. Břehy jsou původní, pouze místně biologicky stabilizovány, dno je bez opevnění. Hodnocený úsek není ve vzdutí. Migrační prostupnost je podmíněná díky zatrubnění, které umožňuje průchodnost pouze při vyšším stavu vody.

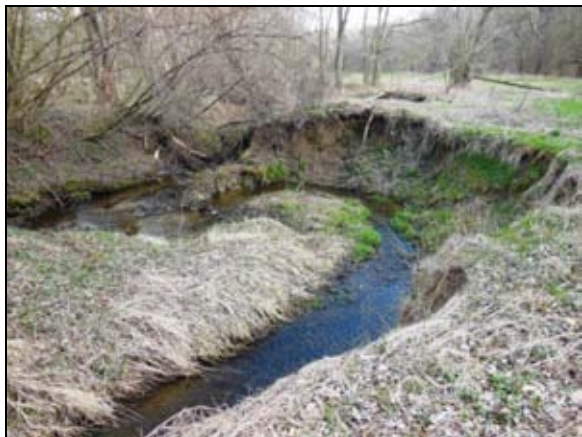
Obr. 3 – Pohled po proudu, typický průběh toku

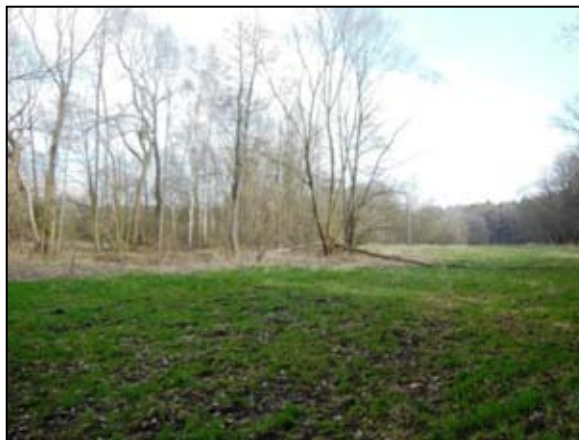
Obr. 4 - Pohled po proudu – okolní niva

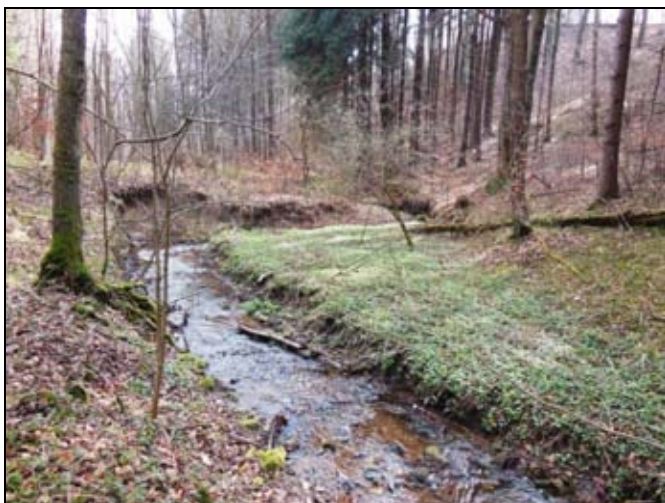
Obr. 5 – Pohled po proudu

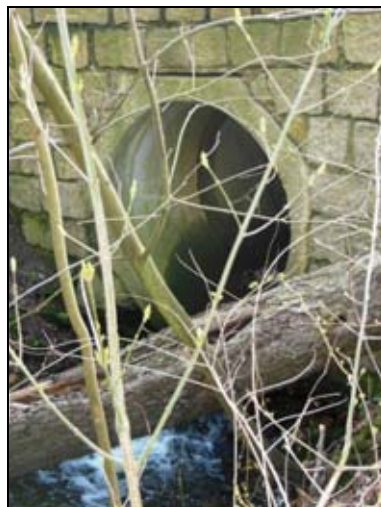
Obr. 6- zatrubnění pod komunikací z Andělky do Vsi

V úsecích nejsou průtoky ovlivněny odběry vody, transport splavenin je lehce ovlivněn na úseku č. 3 zatrubněním pod místní komunikací. Co se týče morfologie hlavního koryta, vývoj trasy probíhá přirozeně, v souladu se stavem dynamické rovnováhy lokality. Koryto má přírodní charakter, příčný profil je pouze v jednom místě kulatý (zatrubnění), podélný profil je rovněž ovlivněn pouze tímto zatrubněním, jinak je v původním stavu. Břehy i dno jsou převážně v původním stavu. Hodnocené úseky nejsou ve vzdutí. Migrační prostupnost je v úseku č. 3 podmíněná díky zatrubnění, které umožňuje průchodnost pouze při vyšším stavu vody.

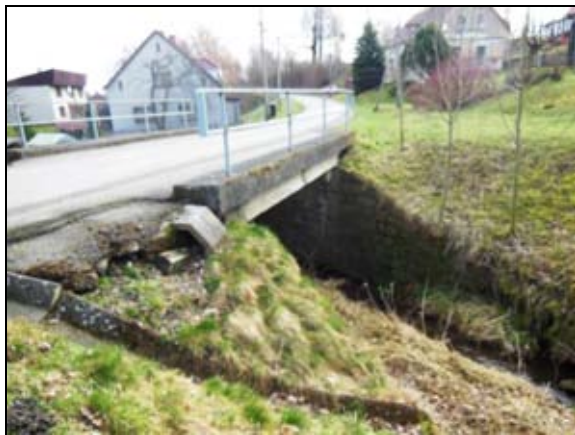
Obr. 7 – přemostění v horní části úseku

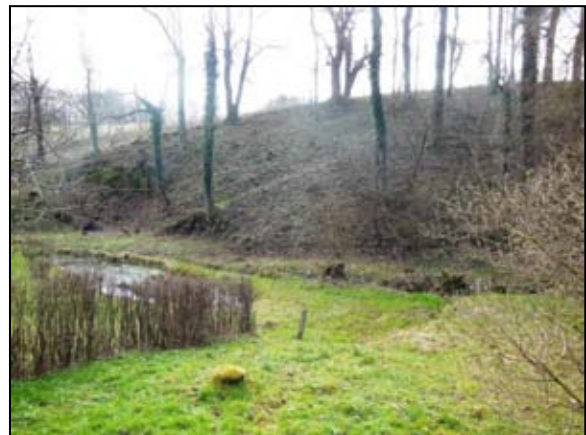
Obr. 8 – tok mezi zahradami

Úsek se vyznačuje již vyšším sklonem a malým průměrným ročním průtokem. V letním období v úseku teče jen velmi málo vody, při přívalových deštích a bouřkách však kapacita koryta nestačí. S ohledem na úpravy v navazujícím úseku č. 5 zde dochází k častému vyplavení sklepů a zaplavení zahrad okolní zástavby. Dle hodnocení trendů geomorfologických korytotvorných procesů úsek toku odpovídá plně vyvinutému meandrování. Tyto procesy se zde nemohou rozvinout, neboť se jedná o úsek v zástavbě.

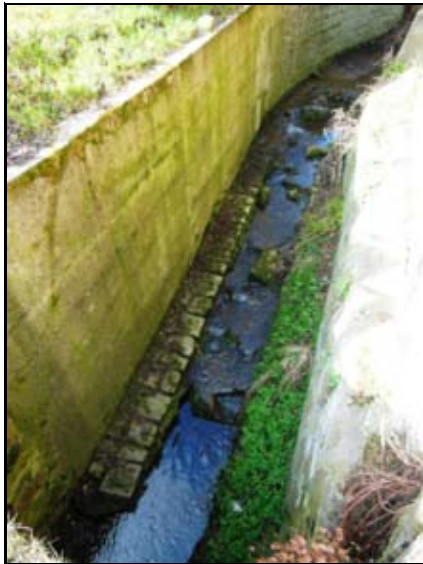
Obr. 9 – betonové opevnění toku

V úseku toku není průtok ovlivněn odběry vody, stejně tak splaveninový režim není ovlivněn. Co se týče morfologie koryta, koryto je kompletně opevněno včetně dna. Zdi jsou kamenné – na pravém břehu až 3 m vysoké, na levém nižší (2 m). Levý břeh je v horní části úseku opevněn betonovou zdí. Trasa koryta je významným způsobem změněna. Ramena se nevyskytují – antropogenními zásahy zanikla. Příčný profil je lichoběžník, který se blíží obdélníku. Podélný profil má uměle vyrovnanou niveletu. Opevnění je viditelné, nové. Úsek se nenachází ve vzduť, ale je ovlivněn. Z hlediska migračního dochází v úseku k podmíněné průchodnosti při vyšším stavu vody.

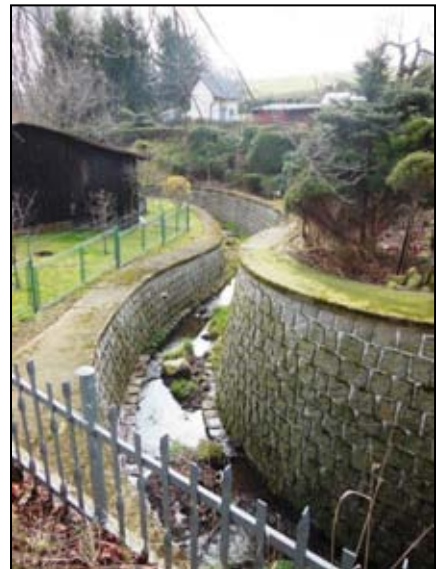
Obr. 10. – opevnění toku kamennými zdmi

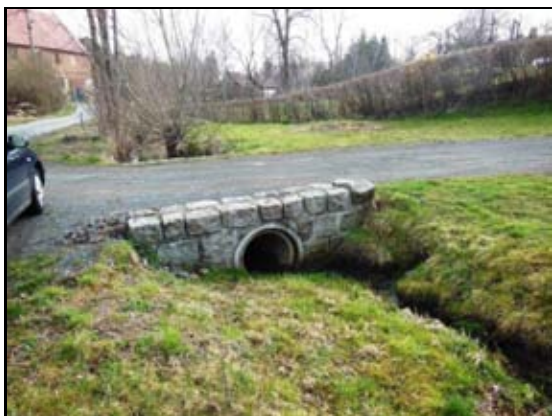
Obr. 11 – zatrubnění v úseku

V úseku toku není průtok ovlivněn odběry vody, splaveninový režim je ovlivněn trojnásobným zatrubněním pod místními komunikacemi. Co se týče morfologie koryta, koryto bylo v minulosti upraveno a biologicky stabilizováno, trasa koryta byla změněna. Vývoj koryta neprobíhá přirozeně s ohledem na okolní zástavbu a hranice pozemků. Břehy jsou biologicky stabilizovány, dno je převážně v původním stavu. Příčný profil se střídá původní s lichoběžníkem a kruhem (zatrubnění). Niveleta není ovlivněna. Úsek se nenachází ve vzduť. Z hlediska migračního jsou problematické zatrubněné úseky.

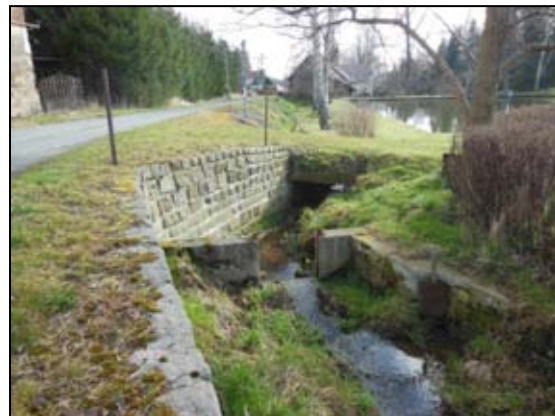
Obr. 12. – požární nádrž a nefunkční stavidlo

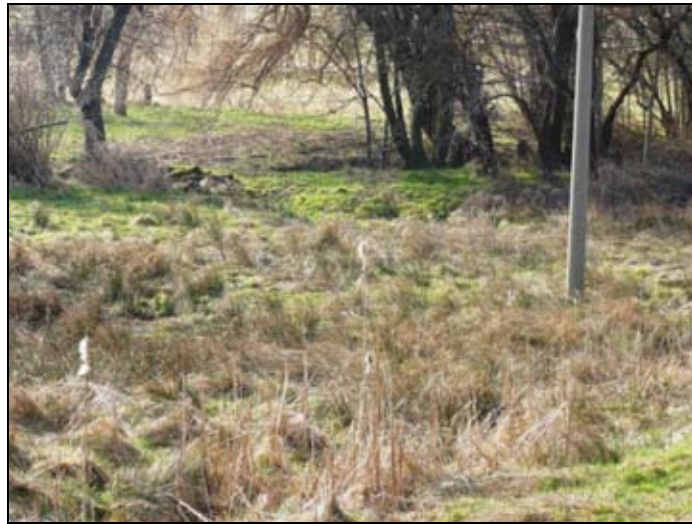
Obr. 13 – prameniště Borečku v louce nad obcí
