Podkladová analýza pro následnou realizaci protipovodňových opatření včetně přírodě blízkých protipovodňových opatření v Mikroregionu Frýdlantsko

A.2. ANALÝZA SOUČASNÉHO STAVU ÚZEMÍ A.2.3 Hydromorfologická analýza

Bulovský potok

Květen 2015

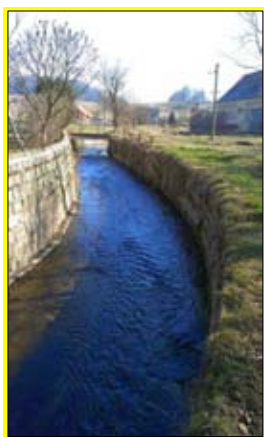
Jedná se o úsek toku v obci Předlánce, kde se Bulovský potok vlévá do řeky Smědé. V km 0,065 - 0,102 jsou oboustranné opěrné zidky výšky 1,1 m, ve zbývajícím úseku je zához z paty svahu nebo dlažba, šířka dna 4,0 m, na pravém břehu je ochranná inundační hráz. V km 0,000 je na pravém břehu inundační propustek s hradítkem. Úsek končí na kilometru 0,400, kde se nachází hydrologická stanice.

Obr. 1 – Opevněný úsek

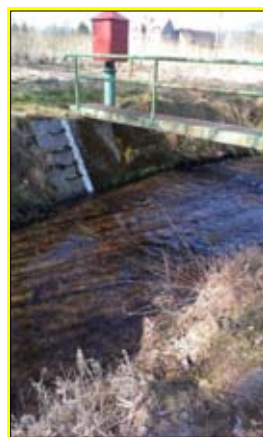
Obr. 2 – Hydrologická stanice na konci úseku

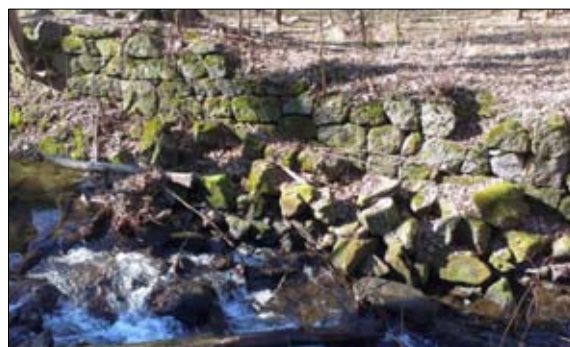
Úsek 2 se nachází v lese nad obcí Předlánce. Tok se zde vyvíjí poměrně přirozeně, jen místy jsou patrné známky historických úprav, většinou již v pokročilém stadiu rozpadu.

Obr. 4 – Rozpadající se opěrná zeď

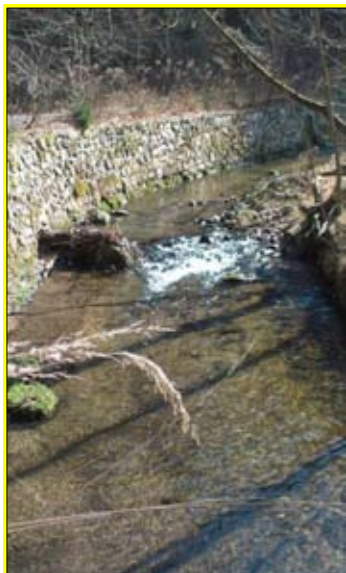
Úsek je vymezen souběhem trasy toku a lesní cesty, která významně ovlivňuje jeho pravý břeh – ten je často zpevněn opěrnými zdmi, gabiony nebo záhozem. Konkrétně se jedná o tyto úseky: ř. km 1,86 až 1,872 zpevněno gabiony, ř. km 1,972 až 1,986 zpevněno zdí, ř. km 2,1 až 2,3 zpevněno zdí, ř. km 2,65 až 2,7 zpevněno zdí, ř. km 3,5 až 3,538 zpevněno zdí, ř. km 4,21 až 4,252 zpevněno zdí. V místech, která jsou od cesty více vzdálena má koryto přírodnější charakter a vytváří meandry.

Obr. 5 – Opevnění pravého břehu, nad kterým probíhá lesní cesta

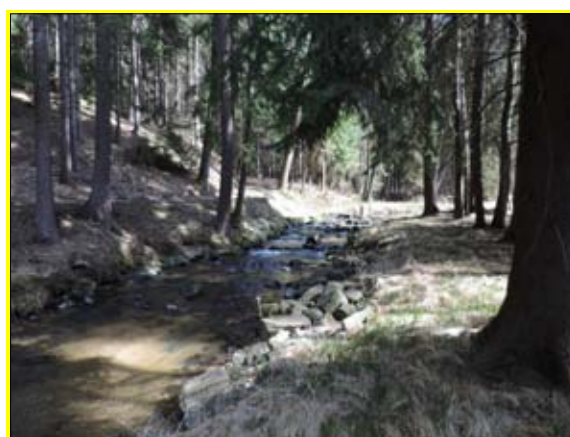
Tento úsek toku prochází podél rybníků, které jsou Bulovským potokem také napájeny. Na konci úseku (ř. km 5,150) je zbudován pevný vzdouvací práh pro zajištění vody pro rybníky. Úsek pod ním je tvořen přírodě blízkým rybím přechodem typu dnové peřeje v celé šířce toku s vymodelovanou kynetou pro převádění nižších průtoků v málovodných obdobích roku. Rybochod překonává výškový rozdíl 0,8 m mezi spodní hladinou vody podjezí a hladinou vody v jezové zdrži, délka rybochodu činí 13 m s podélným sklonem 1:20 a s proměnlivou hloubkou vody 0,2 - 0,6 m v jednotlivých průtočných sekcích. Na balvanité přepážky byl použit místní kámen - liberecká žula - sbíraný z místních zdrojů. Byl zbudován v roce 2011.

Obr. 8 - Přírodě blízký rybí přechod na konci úseku

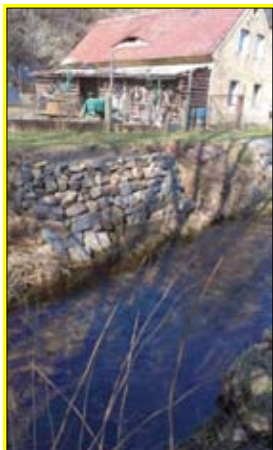
Úsek prochází obcí Arnoltice, kde se nachází rozptýlená zástavba. Tok je zde opevněn a upraven v místech, kde se jeho trasa nachází v blízkosti domů či komunikací. Konkrétně se jedná o tyto úseky: ř.km 6,515 – 6,582 opevnění pravého břehu kamenným záhozem, ř.km 6,8 – 6,85 opevnění levého břehu kamenným záhozem, ř.km 6,797 – 6,819 opevnění paty mostní opěry a nábrežní zdi na pravém břehu, vydláždění z lomového kamene, ř.km 6,825 – 6,844 opevnění pravého břehu kamenným záhozem, ř. km 6,924 – 6,939 opevnění pravého břehu zdí, ř.km 6,96 – 7,0 a ř. km 7,017 – 7,029 opevnění pravého břehu kamenným záhozem, ř.km 7,003 – 7,013 a ř.km 7,015 – 7,030 opevnění levého břehu kamenným záhozem, ř. km 7,495 - 7,662 opevnění obou břehů opěrnou zdí, ř.km 7,673 – 7,778 opevnění obou břehů kamenným záhozem, ř. km 7,725 balvanitý skluz ve dně. V ostatních částech úseku je tok upraven jen biologickou stabilizací břehů, případně je historicky upravena trasa koryta.

Obr. 11 – Charakter zpevnění břehů se často mění Obr. 12 - Typický vzhled toku na daném úseku

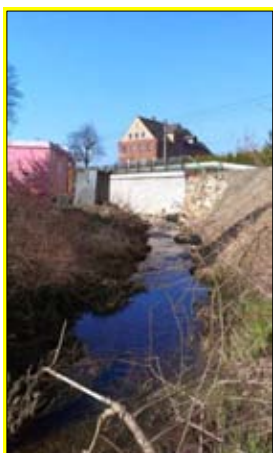
Úsek prochází obcí Bulovka, kde se nachází z počátku rozptýlená zástavba, která později houstne a s tím stoupá i počet a intenzita zásahů do toku. Tok je opevněn a upraven v místech, kde se jeho trasa nachází v blízkosti domů či komunikací. Konkrétně se jedná o tyto úseky: ř.km 8,323 – 8,560 opevnění obou břehů zdmi, příčné prahy ve dně, ř.km 9,41 – 9,42 a ř.km 9,429 – 9,495 opevnění levého břehu kamenným záhozem, ř.km 9,415 – 9,435 opevnění pravého břehu kamenným záhozem, ř. km 9,495 – 9,505 opevnění obou břehů kamennou dlažbou (lichoběžníkový profil), ř. km 9,512 – 9,635 opevnění obou břehů kamennými zdmi, ř. km 9,775 – 9,815 opevnění pravého břehu opěrnou zdí, ř.km 9,87 – 9,93 opevnění levého břehu kamenným záhozem, ř. km 9,885 – 9,900 opevnění pravého břehu těžkým kamenným záhozem, ř. km 9,938 – 9,968 opevnění pravého břehu kamennými monobloky z těžkého kamenného záhozu, ř. km 9,97 – 10,01 opevnění pravého břehu opěrnou zdí, ř.km 10,045 – 10,085 opevnění levého břehu kamenným záhozem a tížnou zdí s kamenným obkladem, ř. km 10,113 – 10,289 opevnění pravého břehu opěrnou zdí, ř. km 10,178 – 1,200 opevnění levého břehu opěrnou zdí, ř. km 10,328 - 10,36 opevnění levého břehu zdí, ř. km 10,377 – 10,427 opevnění pravého břehu zdí, ř. km 10,47 – 10,61 opevnění pravého břehu zdí, ř. km 10,61 – 10,89 a ř. km 10,92 – 11,07 opevnění levého břehu zdí, ř.km 10,995 – 11,019 opevnění pravého břehu kamenným záhozem, ř. km 10,995 balvanitý skluz délky 7,67 m, ř. km 11,05 – 11,07 opevnění pravého břehu kamennou zdí, ř. km 11,08 – 11,55 pomístné zpevnění kamennými zdmi. V ostatních částech úseku je tok upraven biologickou stabilizací břehů, případně je historicky upravena trasa koryta. Na úseku se také nachází na ř. km 10,32 jeden jez, původně sloužící k náhonu pro malou vodní elektrárnu, dnes již není využíván a dochází k jeho postupné destrukci – je však významnou migrační překážkou.

Obr. 13 – Střídání různých typů úprav

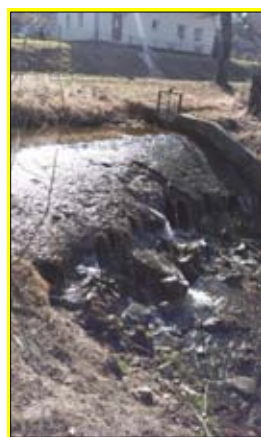
Obr. 14 - Polorozpadlý jez na ř. km 10,32

probíhající silnice. Souvisleji je koryto opevněno v úseku č. 7. Trasa koryta je narušena, v minulosti bylo koryto upraveno s ohledem na zástavbu obce. Stávající příčný profil se střídá je zejména lichoběžníkový. Úseky se nenachází ve vzdutí. Migrační překážkou je jez v obci Bulovka, který je již ve stadiu rozpadu.

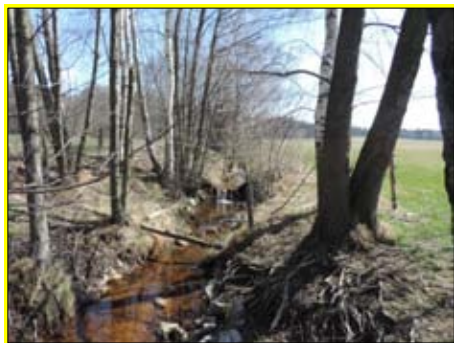
Úsek se nachází mezi pastvinami, koryto je v celé jeho délce upraveno polovegetačními tvárniciemi do lichoběžníkového profilu se sklonem svahu 1:1,5. Na úseku se nachází šest betonových stupňů výšky cca 0,4 m. Celá úprava podléhá postupnému zanášení a destrukci.

Obr. 17 – Upravené koryto s betonovými stupni

Úsek toku je z hlediska ovlivnění průtoků v přirozeném stavu. Splaveninový režim je ovlivněn opevněním koryta polovegetačními tvárniciemi a betonovými stupni. Co se týče morfologie hlavního koryta vývoj neprobíhá přirozeně. V rámci historické úpravy trasy a podélného profilu byla původní přirozená trasa významně ovlivněna. K akumulaci plaveného dřeva nedochází. Výskyt ramen není v souladu s definicí aktuálního GMF typu. Příčný profil má podobu lichoběžníkového koryta zpevněného polovegetačními tvárniciemi. Podélný profil má upravenou niveletu, na úseku se nachází šest betonových stupňů výšky cca 0,4 m – ty také vytvářejí migrační překážku prostupnou selektivně.

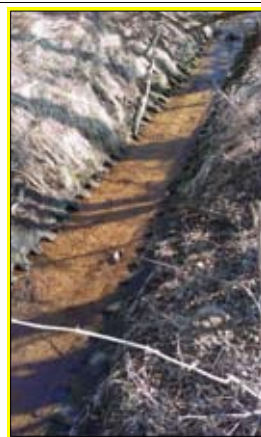
Obr. 18 - Opevnění koryta
