## Podkladová analýza pro následnou realizaci protipovodňových opatření včetně přírodě blízkých protipovodňových opatření v Mikroregionu Frýdlantsko

### A.2. ANALÝZA SOUČASNÉHO STAVU ÚZEMÍ A.2.3 Hydromorfologická analýza

#### Černý potok

Květen 2015

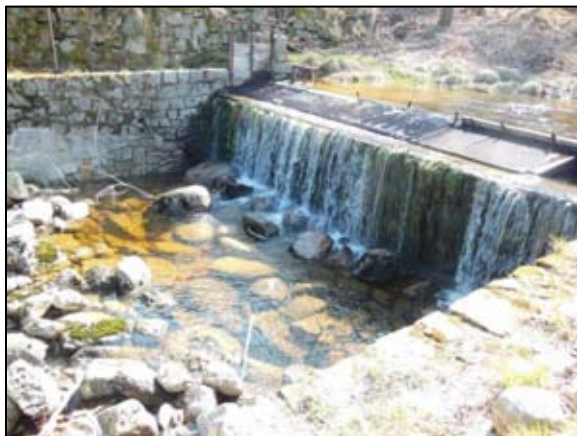
Jedná se o úsek v katastru obce Bílý potok pod Smrkem v zástavbě obce, který začíná soutokem s řekou Smědou. Koryto zde bylo v minulosti upraveno, pohozen z říčního kamene, kamennou rovnaninou, místně i kamennými opěrnými zdmi. Dno je upraveno příčnými prahy z kamenů. Na ř. km 0,500 se nachází jez, který udržuje část úseku ve vzduší a ovlivňuje rybní migraci. Na úseku jsou 2 mosty. Úsek končí s koncem zástavby obce.

Obr. 1 – Jez

V úseku toku nejsou průtoky ovlivněny odběry vody ani výstavbou retenčních nádrží, splaveninový režim rovněž není ovlivněn. Co se týče morfologie hlavního koryta, vývoj neprobíhá přirozeně, neboť koryto je opevněno kombinací pohozy, záhozu, opěrných zdí a dlažby, dno je upraveno příčnými prahy z kamenů. Stávající příčný profil je lichoběžníkový, kombinovaný s obdélníkem (pod mosty), podélný profil má uměle vyrovnanou niveletu díky jezu, který se v úseku nachází. Úsek je částečně ve vzdutí a je upraven. Jez je současně migrační překážkou – je neprůchodný do horních částí toku.

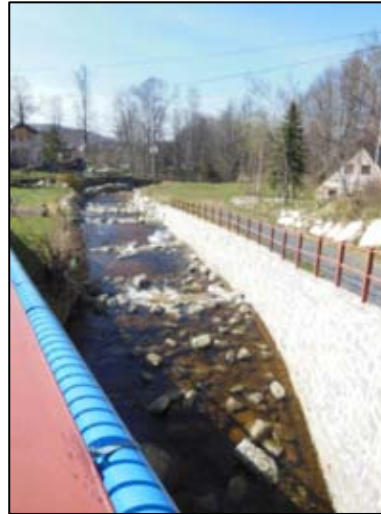
Obr. 2 - Pohled po proudu z mostu – vpravo opěrná zeď

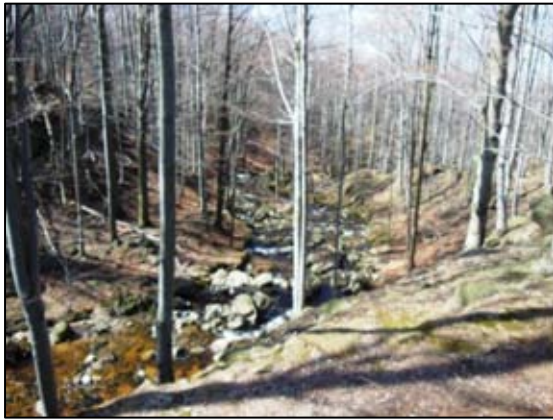
Obr. 3 – Pohled po proudu, typický průběh toku

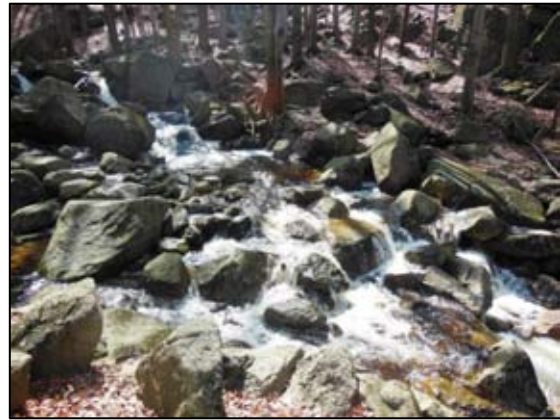
Obr. 4 – Pohled proti proudu – detail koryta

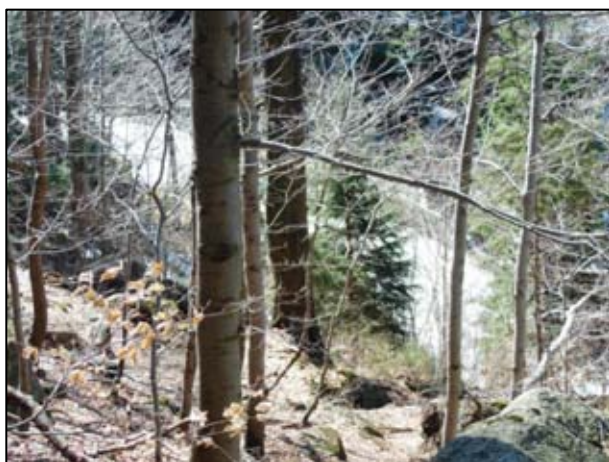
Obr. 5 – Pohled proti proudu, prudký spád toku

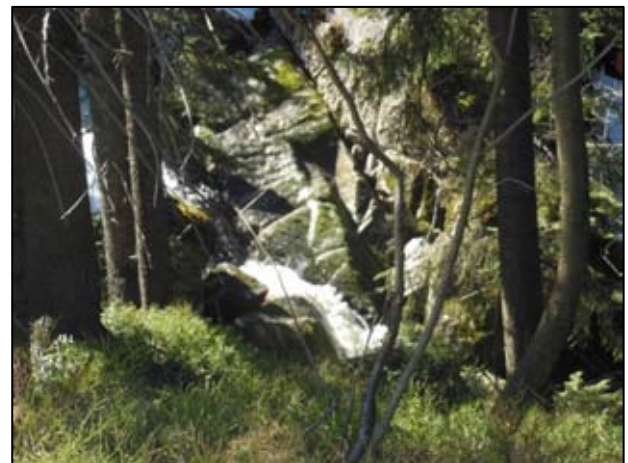
Obr. 6- Pohled proti proudu – detail koryta

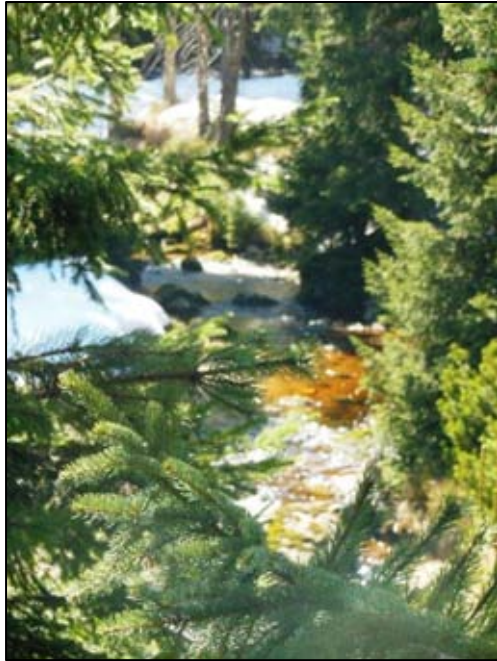
Obr. 7 – Pohled proti proudu, charakteristický průběh toku

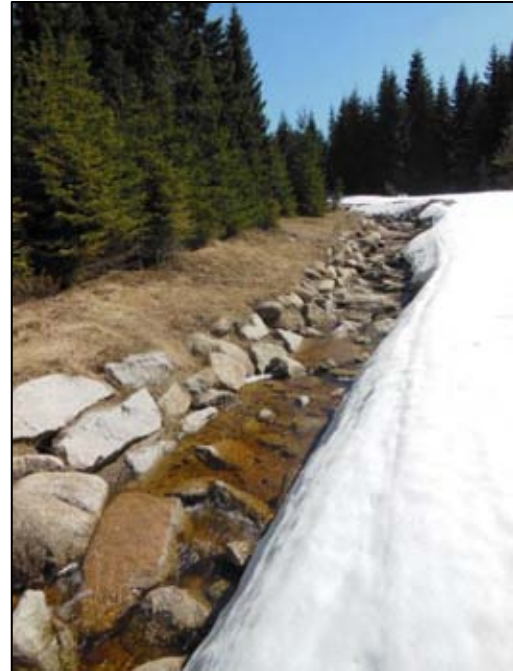
Obr. 8- Revitalizace koryta jednoho z přítoků Černého potoka

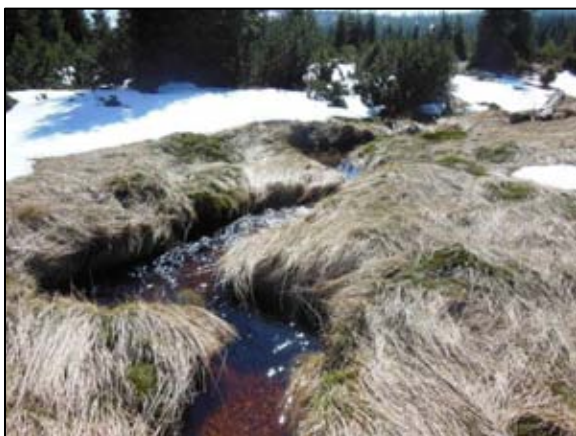
Obr. 9 – Pohled proti proudu – průběh toku v dolní části úseku

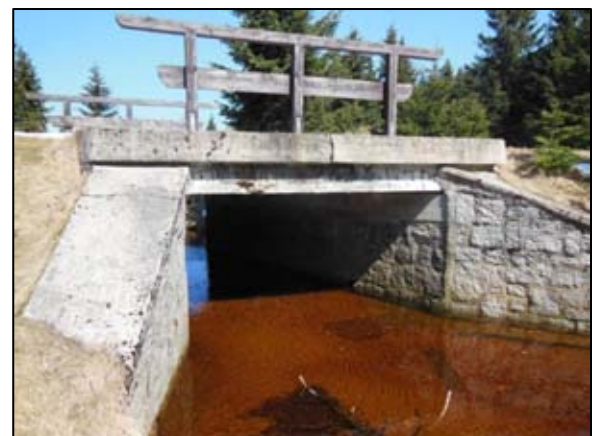
Obr. 10 – mostek přes Štolpišskou silnici

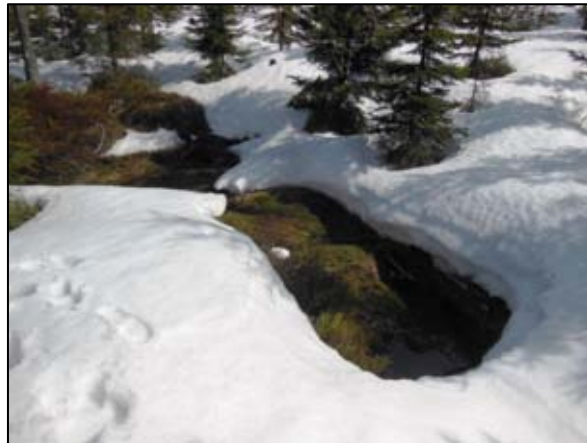
Obr. 11 – horní část úseku – nedaleko pramene
