Podkladová analýza pro následnou realizaci protipovodňových opatření včetně přírodě blízkých protipovodňových opatření v Mikroregionu Frýdlantsko

A.2. ANALÝZA SOUČASNÉHO STAVU ÚZEMÍ A.2.3 Hydromorfologická analýza

Hájený potok

Květen 2015

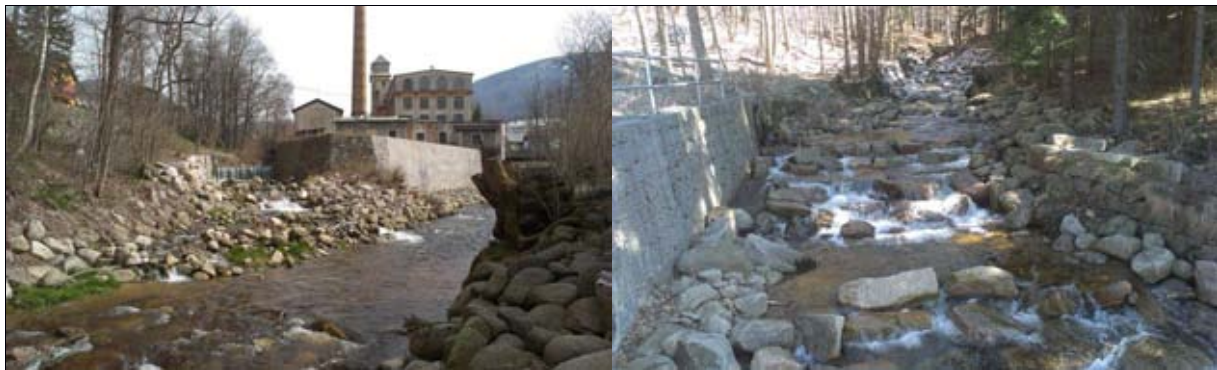
Jedná se o úsek toku v intravilánu obce Bílý Potok. Koryto je v celém úseku upraveno, jedná se o starší úpravy toku které byly rekonstruovány po povodních v roce 2010. Oba dva břehy jsou v celém úseku toku tvořeny kamennými zdmi. Koryto je tedy v celém úseku opevněno a zkapacitněno. Dno je pomísně zpevněno kamenným pohozením, v úseku je několik stupňů a mostů. Úsek končí zároveň s opevněním koryta v místě, kde tok vstupuje do lesního komplexu na konci zástavby.

| Obr. 1 – Pohled proto proudu na ústí Hájeného potoka (vlevo) do Smědé (vpravo) | Obr. 2 - Pohled proti proudu na konec úseku v místě, kde tok vchází do lesa a opevnění břehů končí |

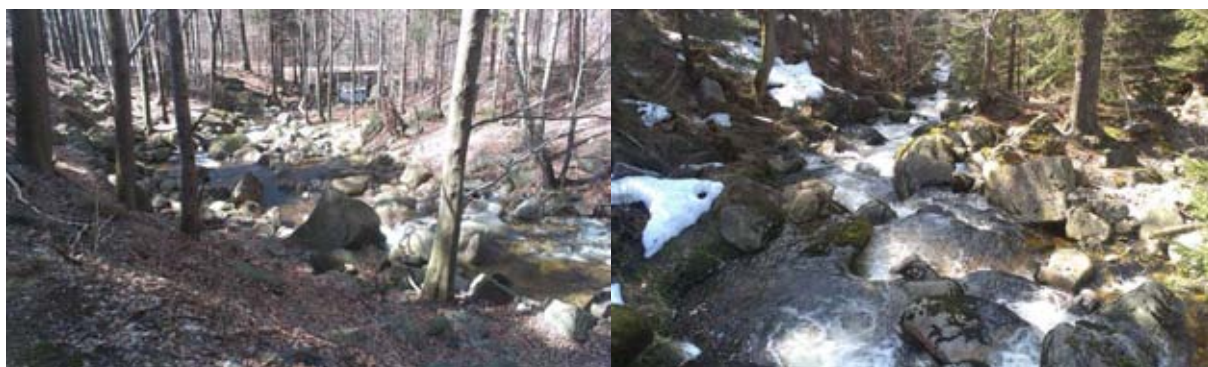
Úsek 2 prochází stejně jako následující úseky téměř neporušeným lesním komplexem na úpatí nejvyšší hory české části Jizerských hor - Smrku. Koryto je velmi kamenité. Na úseku se nachází několik objektů, zejména ve spodní části úseku. Na říčním kilometru 1,8 se nachází objekt odběru vody (povrchové – FVS Frýdlant – Bílý Potok – Hájený potok) výše se nachází další jednotlivé objekty - podél toku vede turistická trasa, která jej několikrát kříží, a proto se zde nachází několik mostů a lávek, jejichž bezprostřední okolí koryta je zpevněno, většinou kamennými zídками. Úsek končí celkem nenápadným přechodem z výrazně balvanitého koryta na koryto na březích obrostlé vegetací nebo zazeměné, pouze dno je písčité či kamenité.

Obr. 3 – Pohled po proudu ve spodní části úseku k mostu
Obr. 4 - Pohled po proudu ve střední až horní části úseku

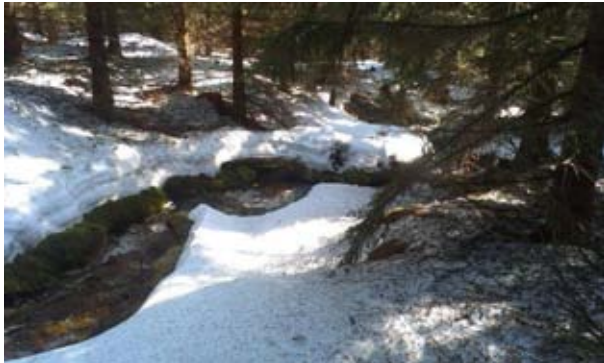
Úsek se od předchozího odlišuje pouze jiným charakterem koryta, pravděpodobně díky nižším průtokům je koryto výrazně užší, jde spíše o drobnější vodní tok s břehy porostlými vegetací (nejčastěji travní drn) nebo zazeměnými, každopádně již ne kamenitými či dokonce balvanitými, jako v předchozím úseku. Dno je nejčastěji šterkovité či obnaženo až na kamenitý podklad. Tento úsek opět křížuje několik lesních komunikací a proto i zde se nachází několik drobných objektů – propustků. V horní části úseku, na svahu Smrku (v úrovni turistické trasy tzv. Nebeského žebříku) je souvislý lesní porost volnější, střídají se zde travnaté plochy s novou lesní výsadbou. Úsek končí u vstupu do navazujícího neprostupného lesního komplexu, v němž v době monitoringu ležela sněhová pokrývka a nebylo tedy v terénním průzkumu možné dále pokračovat.

Obr. 5 – Pohled po proudu v dolní části úseku

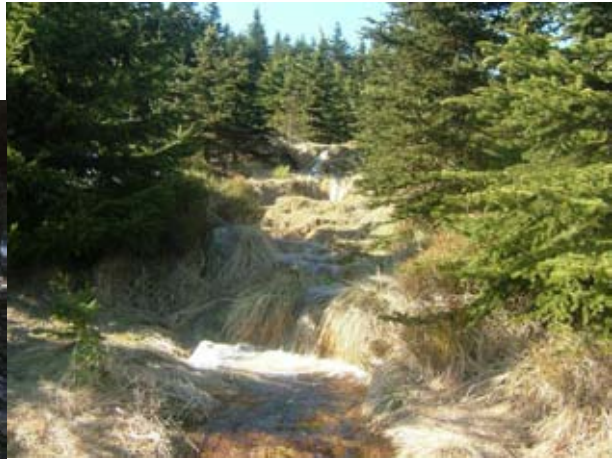
Obr. 6 - Pohled proti proudu v horní části úseku na svahu Smrku

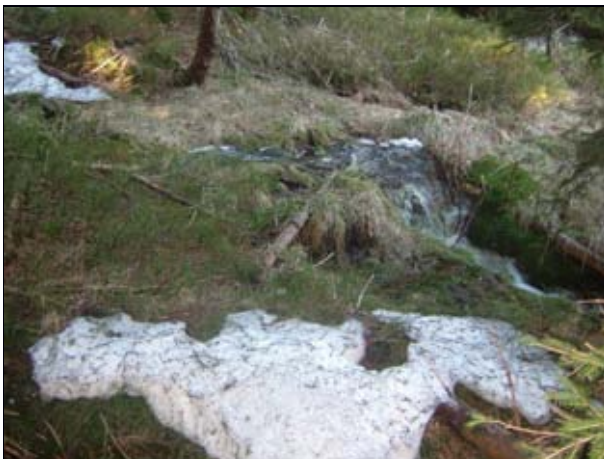
Úsek začíná na vstupu do neprostupného lesního komplexu, v němž v době monitoringu ležela sněhová pokrývka a nebylo tedy v terénním průzkumu možné dále pokračovat. Jde o posledních 300 m v pramenné oblasti. Dle mapových podkladů úsek protíná ještě jedna lesní cesta, proto se dá předpokládat, že v úseku se nachází pravděpodobně jeden propustek. Dále se vzhledem k tomu, že se jedná o horskou oblast v CHKO Jizerské hory dá také předpokládat, že jde o tok i nivu v přirozeném či přírodě blízkém stavu.

Obr. 7 – Pohled na koryto Hájeného potoka v začátku úseku

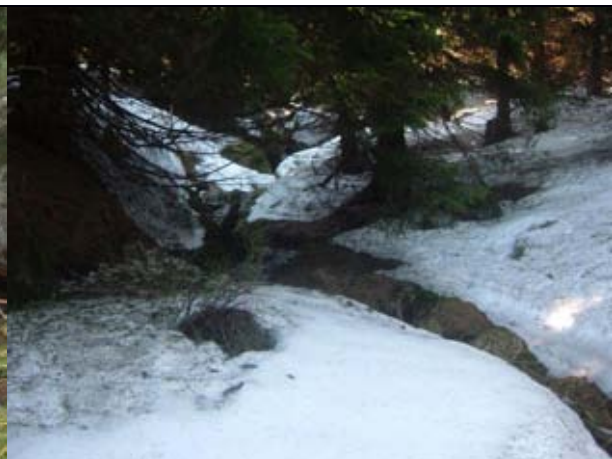
Obr. 8 - Pohled proti proudu Hájeného potoka na začátku úseku

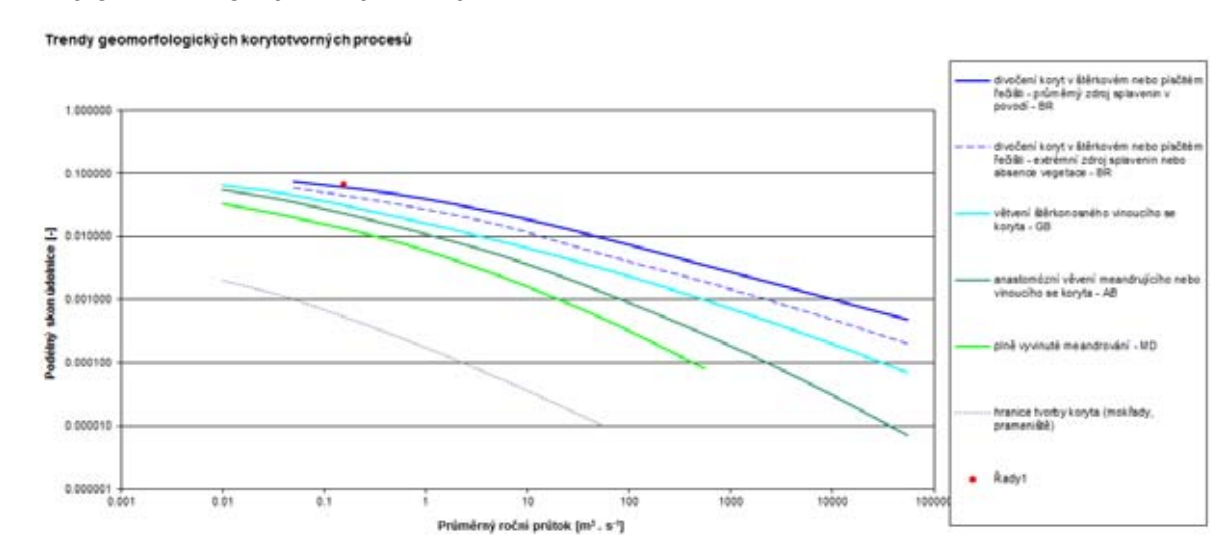
Trendy geomorfologických korytotvorných procesů - úsek 1

Tento úsek je dle hodnocení trendů geomorfologických korytotvorných procesů v oblasti divočení koryt v šterkovém řečišti (BR) a i přes výrazné úpravy koryta tomu stav tok v podstatě odpovídá. Dno je kamenité a migrace splavenin zde jistě probíhá.

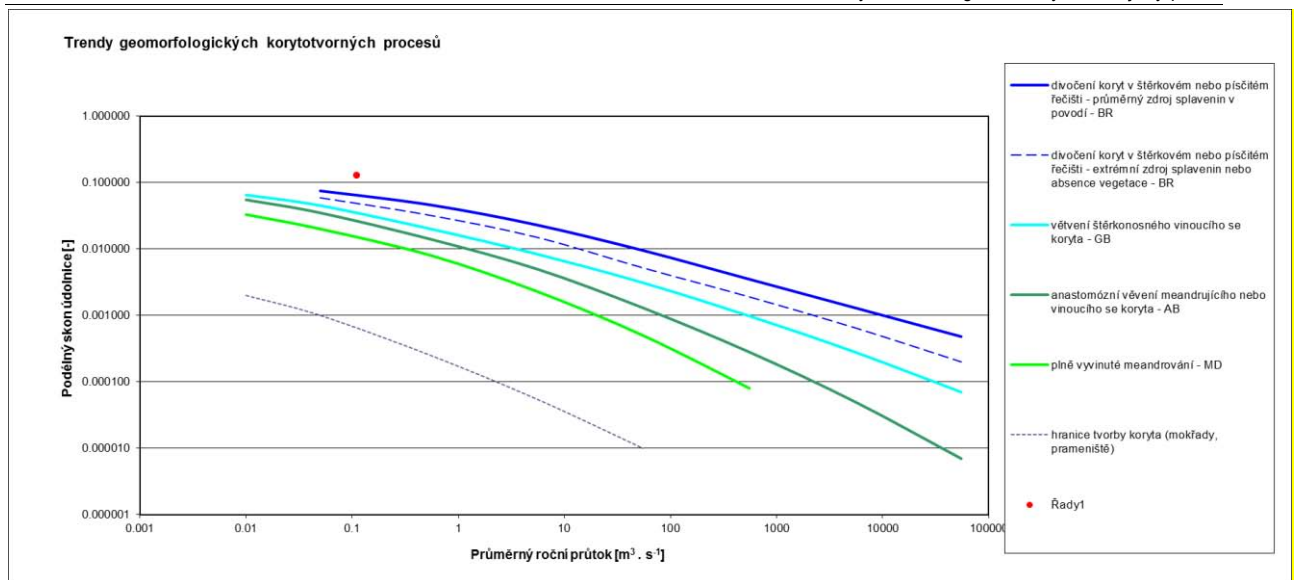
Trendy geomorfologických korytotvorných procesů - úsek 2

U všech těchto třech úseků se vzhledem k vysokému sklonu a typické konfiguraci terénu lze domnívat, že se jedná o oblast toku mimo jeho dynamickou rovnováhu (oblast hlavní tvorby splavenin - DE) a to zejména u úseku 2, jehož koryto je celkem široké a opravdu výrazně balvanité. U úseků 3 a 4 jsou již průtoky nižší a proto pravděpodobně unášecí síla a transport splavenin není tak markantní a oba tyto úseky možná v podstatě odpovídají i charakteristice BR – divočení koryt v šterkovém řečišti.
