Podkladová analýza pro následnou realizaci protipovodňových opatření včetně přírodě blízkých protipovodňových opatření v Mikroregionu Frýdlantsko

A.2. ANALÝZA SOUČASNÉHO STAVU ÚZEMÍ A.2.3 Hydromorfologická analýza

Heřmanický potok

Květen 2015

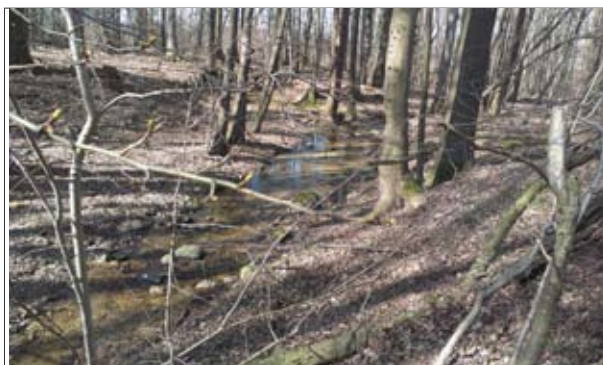
Obr. 1 – Pohled po proudu ve střední části úseku

Na příčném řezu jde spíše o jednoduchý lichoběžník, podélný profil je zřejmě spíše nezměněn nebo jen pomístně. Opevnění pravého i levého břehu je pomístně, spíše v návaznosti na objekty – zejména v bezprostřední blízkosti rámových betonových propustků jsou břehy i dno opevněny. Dále se v průběhu úseku nacházejí nepravidelně na obou březích starší kamenné zídky v různém stupni rozpadu. Před koncem úseku se na levém břehu nachází funkční kamenná, místy betonová opěrná zeď.

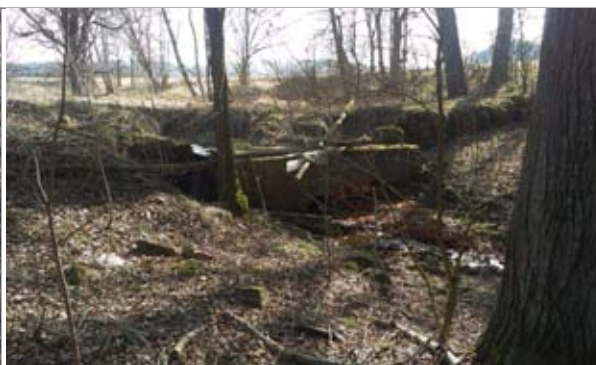
Obr. 2 - Pohled proti proudu – poškozený trubní propustek na konci úseku

V daném úseku nebylo zjištěno žádné vzduť, migrační prostupnost je omezená – v daném úseku se nachází několik objektů, které mohou za nízkého stavu vody tvořit migračně neprůchodné překážky (stupně u propustků – zejména hned na začátku úseku u ústí do Olešky).

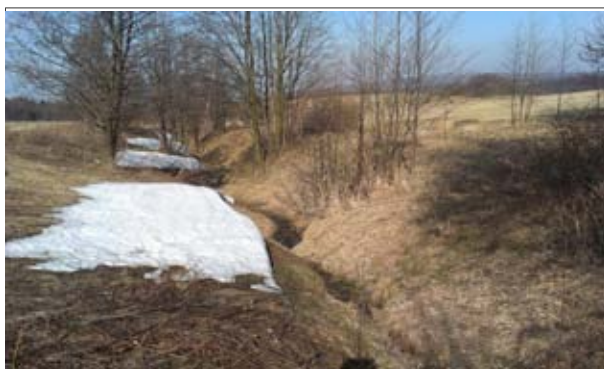
Obr. 3 – Pohled po proudu toku – stav ve střední části úseku

V začátku úseku dochází k projevům eroze břehů, ke které však dochází pouze za vyšších stavů, pravděpodobně v případě přívalových dešťů. Průtoky nejsou ovlivněny žádnými odběry vody ani výstavbou retenčních nádrží, splaveninový režim je ovlivněn pouze ucpanými kamennými stupni (balík slámy) a téměř nefunkčními propustky. Koryto bylo v minulosti upraveno, pravděpodobně v souvislosti s obděláváním okolní zemědělské půdy. V březích (zejména na začátku úseku) jsou patrné zbytky starého dřevěného opevnění, v celé délce úseku se nepravidelně vyskytují kamenné přehrážky, propustky a kamenné i dřevěné prahy. Úsek není v žádné části ve vzduť, migrační prostupnost je ovlivněna právě výše zmíněnými nefunkčními propustky a stupni.

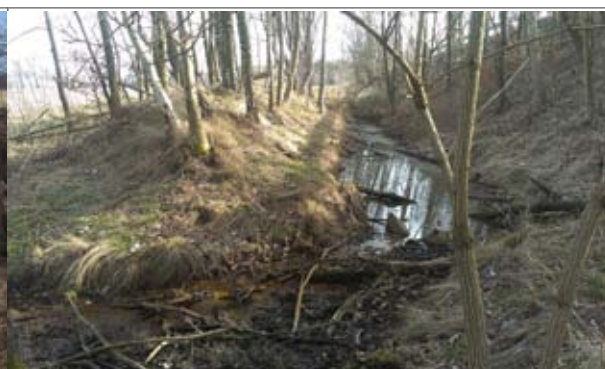
Obr. 4 - Pohled proti proudu – pramenná oblast Heřmanického potoka pod silnicí I13
