Podkladová analýza pro následnou realizaci protipovodňových opatření včetně přírodě blízkých protipovodňových opatření v Mikroregionu Frýdlantsko

A.2. ANALÝZA SOUČASNÉHO STAVU ÚZEMÍ A.2.3 Hydromorfologická analýza

Holubí potok

Květen 2015

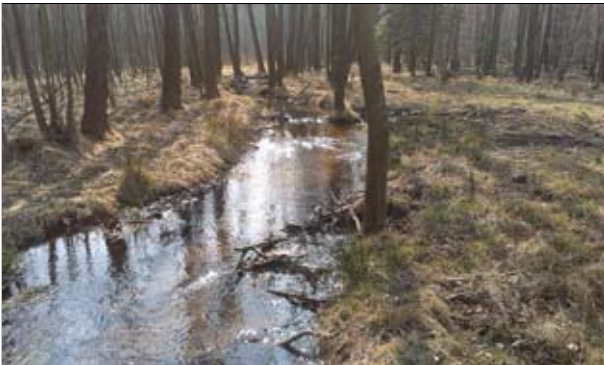
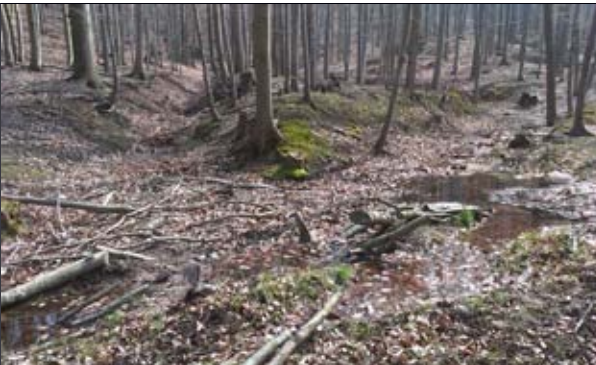
Úsek začíná v místě vzdutí Holubího potoka před Šolcovým rybníkem a končí v místě, kde začíná prudké terénní stoupání a charakter toku se mění. Cca 100 m pod místem, kde přes potok přechází železniční trať. Potok vede mírně svažitém až rovinatým terénem lesním porostem. Koryto nevykazuje známky žádného lidského zásahu, pokud k němu tedy v minulosti došlo, nejsou provedené práce v terénu již patrné.

Obr. 5 – Pohled proti proudu v začátku úseku nad ústím Holubího potoka do Šolcova rybníku	Obr. 6 - Pohled proti proudu Holubího potoka v horní části úseku
Délka úseku (dle DIBAVOD)	0,772 [km]
Sklon toku (dle vrstevnic ZM10)	0.0161 [-]
Plocha povodí (dle DMT)	[km ²]

Tok nebyl v daném úseku nijak upraven, břehy i dno jsou v původním stavu nebo ve stavu původním charakteristikám odpovídajícím. Úsek se nenachází ve vzduť. Z hlediska migračního není v úseku překážek ani bariér.

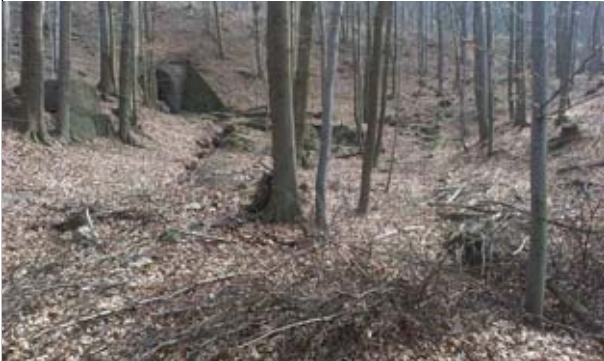
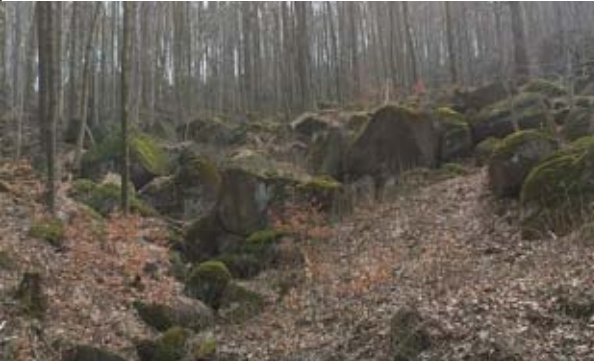
Úsek začíná v místě, kde se terén začíná prudce svažovat. Končí v balvanité pramenné oblasti. Na začátku trasy protéká zděným propustkem pod železniční tratí a v horní části těsně pod pramenem je proveden jednoduchým trubním propustkem pod tělesem Viničné cesty (úcelová lesní komunikace).

Obr. 7 – Pohled proti proudu na začátku úseku pod železniční tratí	Obr. 8 - Pramen Holubího potoka
Délka úseku (dle DIBAVOD)	0,557 [km]
Sklon toku (dle vrstevnic ZM10)	0,200 [-]
Plocha povodí (dle DMT)	[km ²]

V celém úseku dochází k projevům akcelerované eroze, skalní podloží a balvanitý terén však udržují stabilitu koryta. Průtoky ani splaveninový režim nejsou ovlivněny žádným odběry vody ani výstavbou retenčních nádrží. Jde o vodní tok v přírodním stavu. Absence nivních ramen je v souladu s definicí aktuálního GMF typu. Koryto je bez zásahu, příčný řez ani podélný profil nebyl antropogenně upraven. Na celém toku se vyskytují pouze dva objekty, které však nemají výrazný vliv na žádnou z charakteristik toku. Úsek není v žádné části ve vzduť a migrační prostupnost není ovlivněna žádnými antropogenními překážkami. Vzhledem k balvanitosti koryta a nízkému průměrnému průtoku se však tento úsek jeví jako přirozeně silně selektivně migračně prostupný.

Niva je zachovalá, pouze cca 50 m pod pramenem toku v podstatě přehrazuje těleso lesní cesty (Viničná), pod kterou je tok proveden betonovým trubním propustkem. V tomto místě je tedy potenciální inundace ovlivněna. V dolní části tohoto úseku je trasa toku opět přehrazena, tentokrát tělesem železniční dráhy. Pod železnicí je však tok proveden velkorysým tunelem o výšce cca 3 m a šířce cca 2 m. Koryto je místy přirozeně zaříznuté do tvaru V, k rozlivům vzhledem ke GMF typu spíše nedochází, možná s výjimkou krátkého úseku, kdy tok pod Viničnou cestou vede téměř po vrstevnici. Vzhledem k tomu, že inundační zóna je odhadována jako prakticky nulová, nelze říci, že by dvěma výše zmíněnými objekty na toku docházelo k jejímu omezení.
