## Podkladová analýza pro následnou realizaci protipovodňových opatření včetně přírodě blízkých protipovodňových opatření v Mikroregionu Frýdlantsko

### A.2. ANALÝZA SOUČASNÉHO STAVU ÚZEMÍ A.2.3 Hydromorfologická analýza

#### Jindřichovický potok

Květen 2015

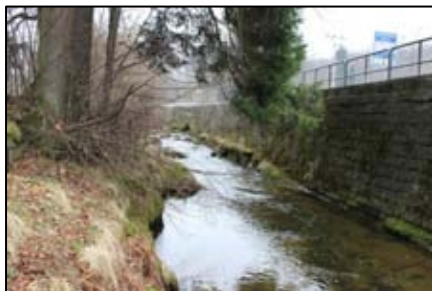
Obr. 1 – Pohled proti proudu na část opevněnou kamennou zdí

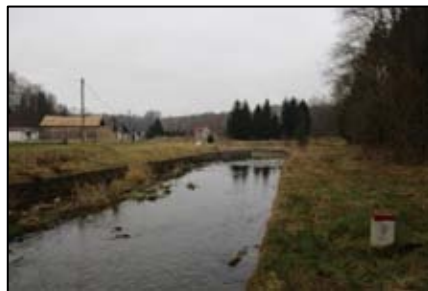
Obr. 2 - Pohled po proudu směrem k Polské hranici

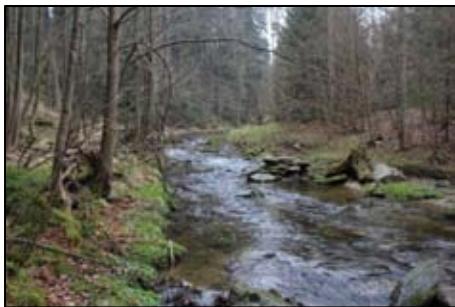
Obr. 3 – Pohled proti proudu v první části úseku

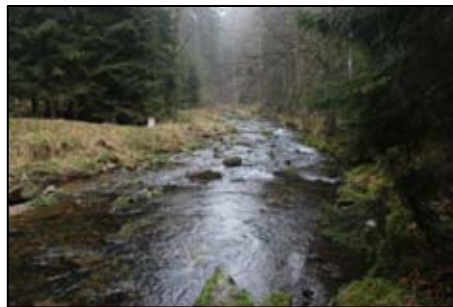
Obr. 4 - Pohled po roudu v horní části úseku

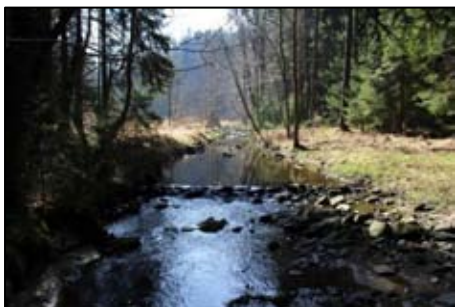
Obr. 5 – Pohled proti proudu ve střední části úseku

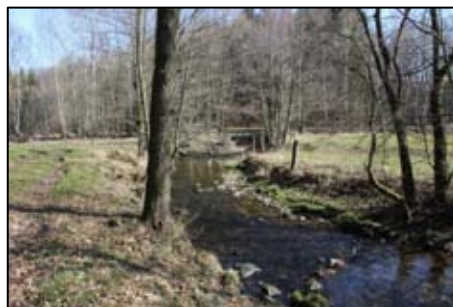
Obr. 6 – Pohled proti proudu směrem na most na konci úseku

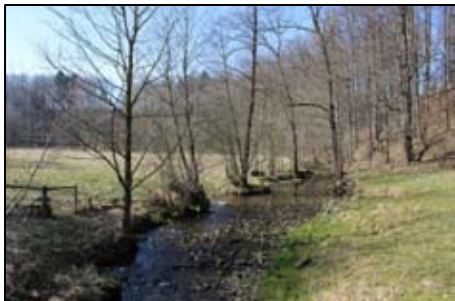
Obr. 7 – Pohled proti proudu z mostu na 5,5 ř.km

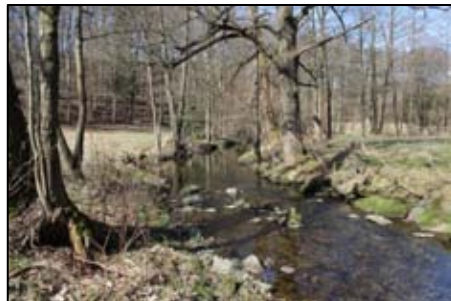
Obr. 8 – Pohled po proudu od hranice obce

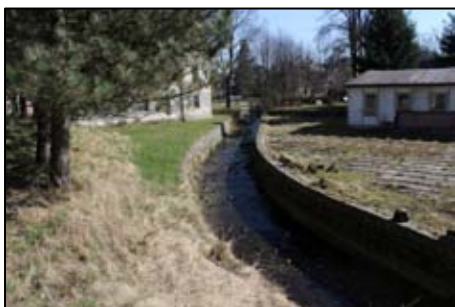
Obr. 9 – Pohled na tok proti proudu v obci

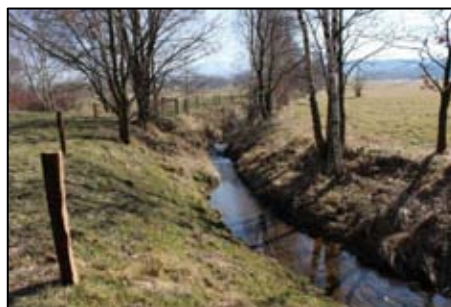
Obr. 10 – Pohled proti proudu na konci úseku u rybníka

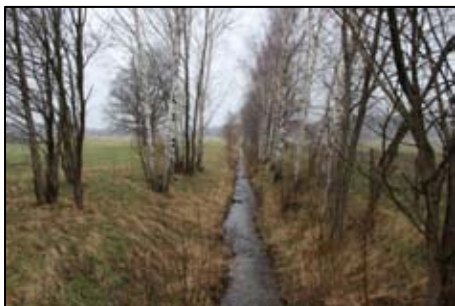
Obr. 11 – Pohled na tok po proudu směrem k rybníku v Jindřichovicích

V úseku je navrhována revitalizace vodního toku do přírodě blízkého stavu.

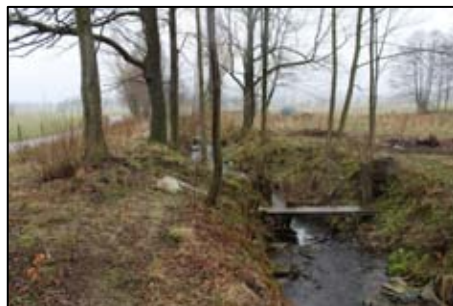
Obr. 12 – Pohled po proudu od obce Dětřichovec

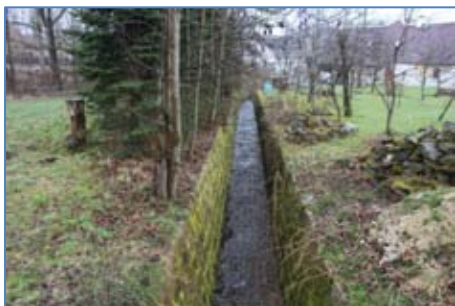
Obr. 13 – Pohled na tok po proudu v obci

V úseku je navrhována revitalizace vodního toku do přírodě blízkého stavu.

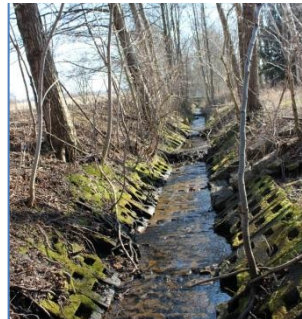
Obr. 14 – Pohled proti proudu od obce Dětřichovec

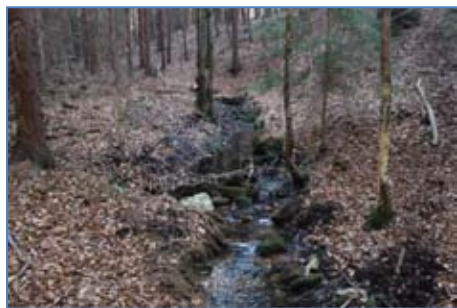
Obr. 15 – Pohled na tok po proudu v obci

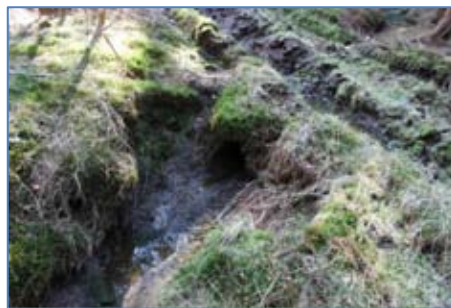
Obr. 16 – Pohled po proudu  
od obce Děřichovec
