Podkladová analýza pro následnou realizaci protipovodňových opatření včetně přírodě blízkých protipovodňových opatření v Mikroregionu Frýdlantsko

A.2. ANALÝZA SOUČASNÉHO STAVU ÚZEMÍ A.2.3 Hydromorfologická analýza

Kunratický potok

Květen 2015

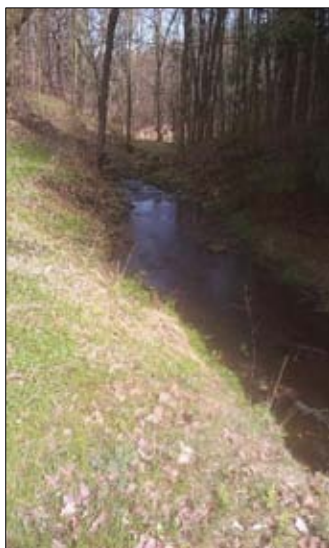
Jedná se o přirozený úsek toku. Úsek začíná u soutoku se Smědou, prochází menším lesíkem, posléze pokračuje přes zahrady k soutoku s bezejmenným potokem přitékajícím z pravé strany, kde úsek končí. Koryto je celou dobu přirozené, odpovídá GMF typu. Opevnění břehů a dna se v tomto úseku po celé délce nevyskytuje až na krátký úsek na konci úseku u soutoku po levé straně. Okolní krajinou je zpočátku smíšený les, posléze přechází v mírně antropogenně ovlivněnou krajinu, kde řeka protéká pod zahradami obytných domů.

Obr. 1 – Pohled proti proudu od Smědé

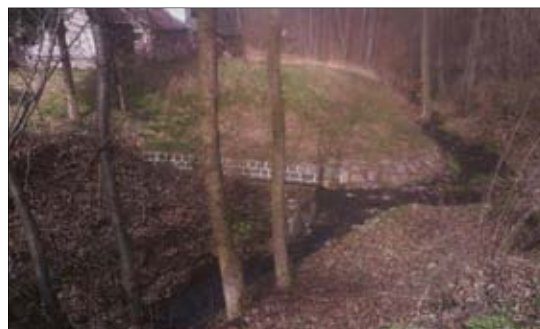
Obr. 2 - U soutoku s bezejmenným potokem

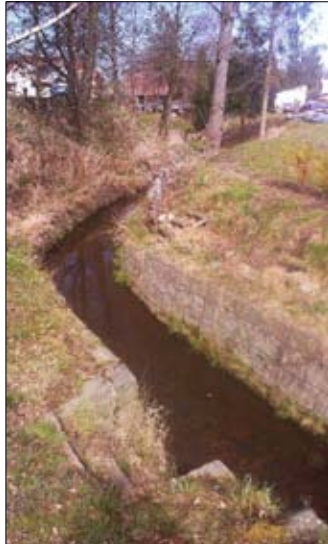
Úsek začíná za soutokem s bezejmenným přítokem a pokračuje zastavěným úsekem, podél silnice až ke škole, před kterou je asi 50 metrů zatrubněných a kde úsek končí. Opevněním toku jsou opěrné zdi, zához, pohoz a i místně biologická stabilizace. Veškeré opevnění většinou zarůstá s různou intenzitou. Opevnění dna lze spatřit na většině úseku, pokud není, je stabilizováno příčnými prahy nebo je zaneseno naplaveninami a zarůstá. Koryto je pravidelně čištěno v úsecích, které jsou opevněny z obou stran kamennými zídkami, mají obdélníkový tvar koryta, a které se nachází v těsnější blízkosti zástavby. Tok je v některých částech napřímen, ale částečně kopíruje GMF typ.

Obr. 3 – Pohled proti proudu ve spodní části úseku

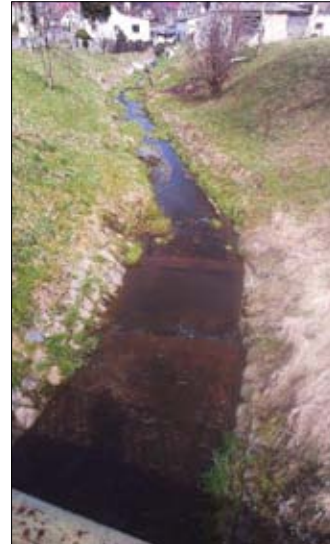
Obr. 4 – Pohled po proudu za zatrubněnou částí toku před koncem úseku

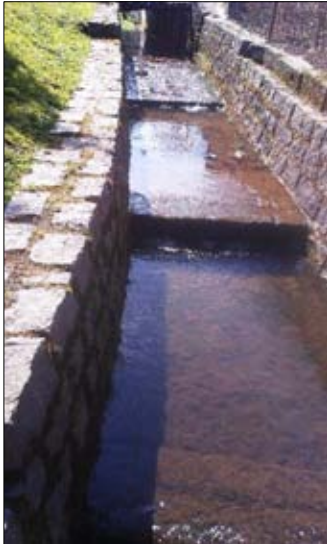
Úsek začíná u školy a končí u silničního mostu nad Kunraticemi. Tento úsek je charakterově velmi podobný předchozímu. Koryto je opevněno kombinací pohozu, záhozu a opěrných zdí a části, které jsou dále od zástavby, ve větší míře zarůstají. Opevnění dna se střídá se zpevněním příčnými prahy, opět v úsecích nacházejících se opodál od zástavby je dno zaneseno a zarůstá, taktéž opevnění se stává méně viditelným. Části, nacházející se v těsné blízkosti zástavby jsou pravidelně čištěny od nánosů. Tok je v některých částech napřímen, ale částečně kopíruje GMF typ. Okolní krajinou je rozptýlená zástavba.

Obr. 5 – Opevnění toku v obci

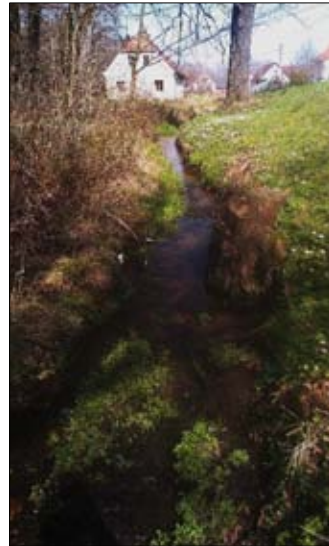
Obr. 6 – Pohled po proudu ve střední části úseku

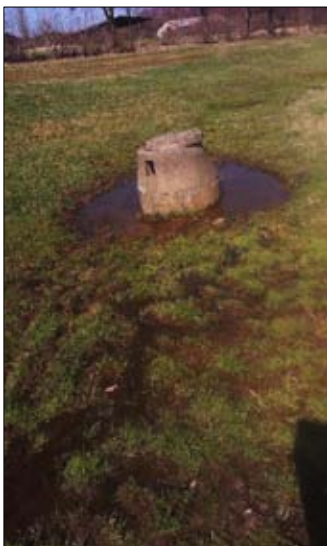
Úsek začíná za silničním mostem s propustkem a končí prameništěm. V podstatě celý úsek je zatrubněn, voda však teče i po povrchu. Ve střední části úseku je tok ve vzduť (malý rybník). Nad ním opět tok pokračuje v zatrubnění a jen krátkou část před pramenem tvoří koryto. Pramen se nachází v lese u zrušené železniční trati. Okolní krajinou úseku je louka.

Obr. 7 – Voda pod i na povrchu

V úseku je navrženo odstranění zatrubnění a návrat koryta do přirozeného tvaru (např. dle záznamů z historické mapy – císařské otisky z roku 1843:

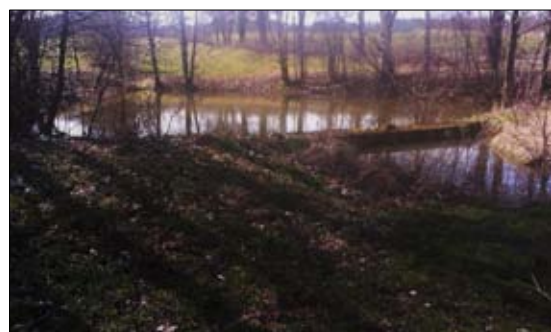
Obr. 8 – Pohled na vzduť úsek
