## Podkladová analýza pro následnou realizaci protipovodňových opatření včetně přírodních protipovodňových opatření v Mikroregionu Frýdlantsko

### A.2. ANALÝZA SOUČASNÉHO STAVU ÚZEMÍ A.2.3 Hydromorfologická analýza

#### Libverdský potok

Květen 2015

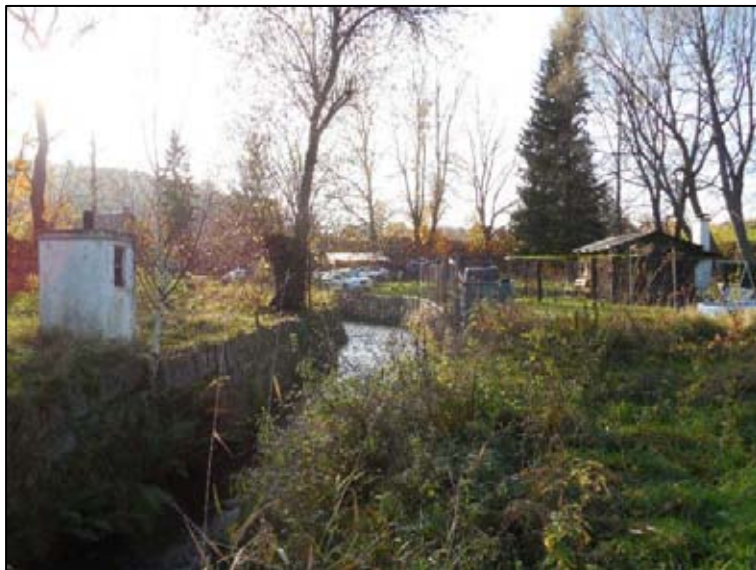
Obr. 1.50 – Dolní opevněná část úseku mezi zahradami (ř. km 0,130).

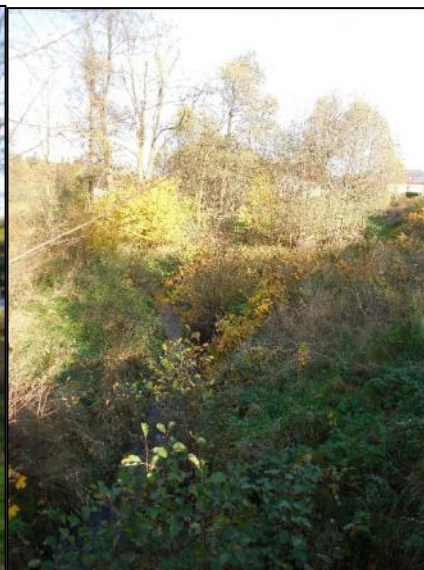
Obr. 1.51 – Přírodní charakter koryta nad obcí (ř. km 0,390)

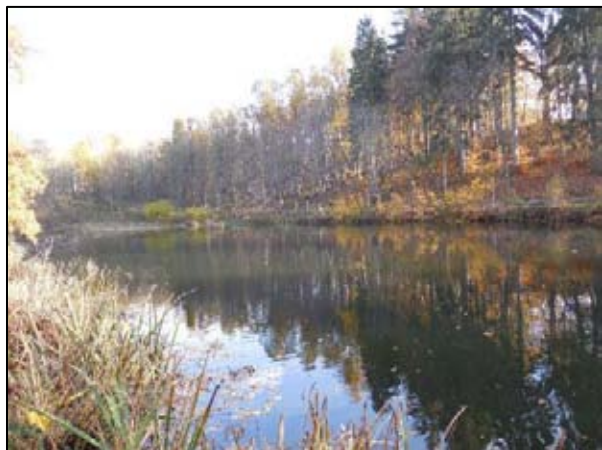
Podél Lázeňského rybníka je obtoková stoka, v přírodním korytě, pouze s jednou příčnou přehrážkou. Nad rybníkem koryto přirozeně meandruje, břehy jsou zde značně zerodované, s četnými nátržemi. Na konci úseku ústí do Libverdského potoka výtok z malého rybníčku nad silnicí (plocha 255 m<sup>2</sup>, hloubka u hráze cca 0,5 m).

Obr. 1.52 – Lázeňský rybník.

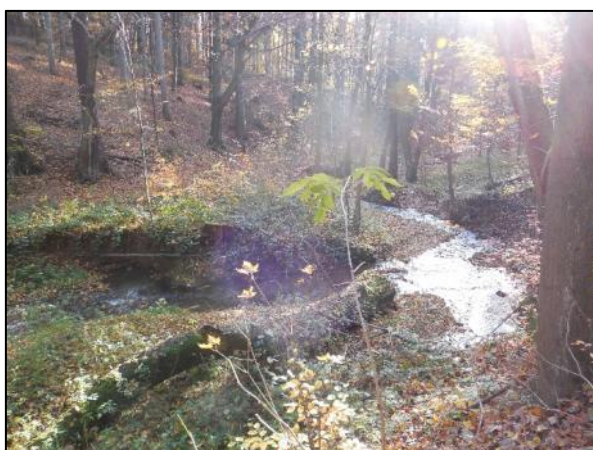
Obr. 1.53 - Charakter Libverdského potoka nad rybníkem - přírodní koryto.

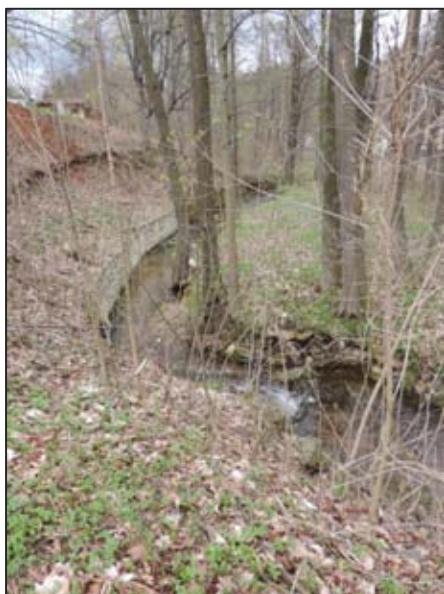
Obr. 1 – Pohled po proudu, opevnění konkávního břehu

V úseku nejsou průtoky ovlivněny odběry vody nebo výstavbou retenčních nádrží, transport splavenin není omezen. Morfologie trasy hlavního koryta je zachována částečně, tok je 2x na krátkém úseku v oblasti konkávního břehu opevněn kamennou zídou. U mostu jsou oba břehy zpevněny pohozem z lomových kamenů. Tok na úseku meandruje, evidována jsou slepá ramena, a významnější struktury dřevní hmoty. Podélný profil je bez ovlivnění, úsek je migračně průchodný.

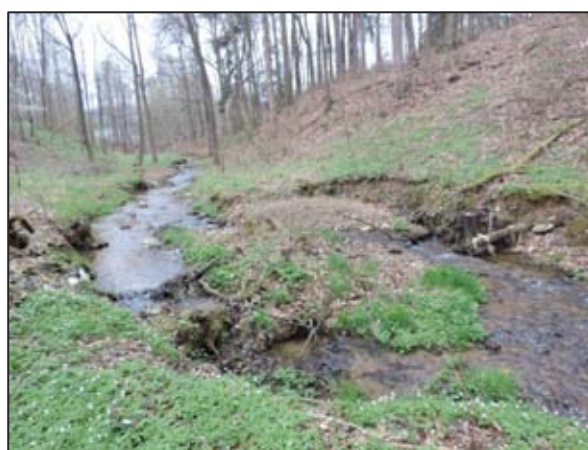
Obr. 2 - Pohled proti proudu, větvení koryta

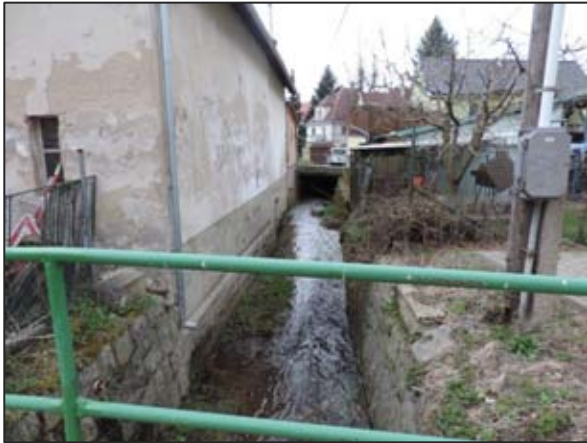
Obr. 3 – Pohled po proudu, vtok do podzemního koryta

Úsek toku je veden podzemním korytem.

Niva toku je zrušena, nad tokem se nachází zástavba centra obce.

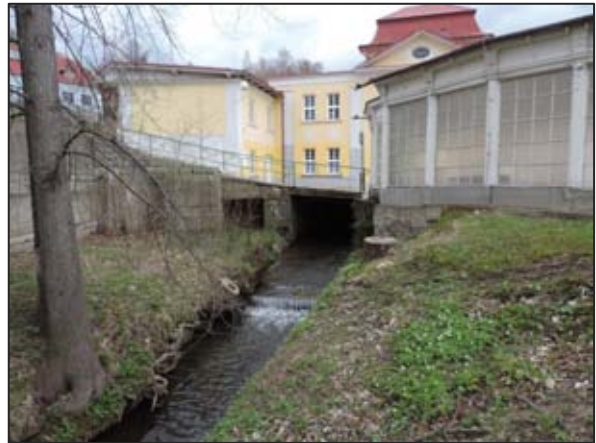
Obr. 4 - Pohled proti proudu, tok opouští podzemní koryto

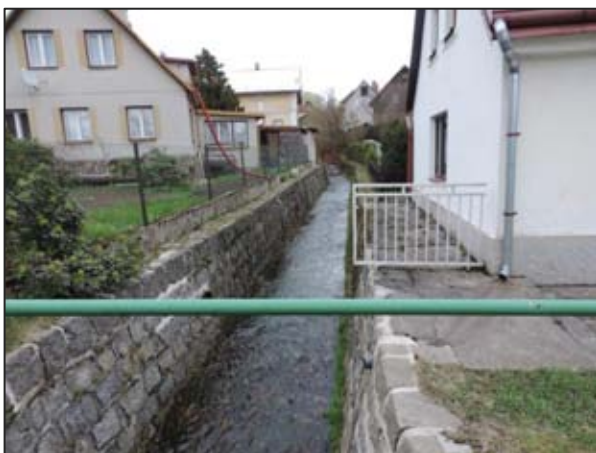
Obr. 5 – Zkapacitněné koryto

V úseku nejsou průtoky ovlivněny odběrem vody nebo výstavbou retenčních nádrží, chod splavenin na úseku není zásadně ovlivněn. Morfologie a trasa koryta je významným způsobem změněna, koryto je opevněno bez známek poškození – jedná se o souvislé oboustranné opevnění včetně dna (na krátkých úsecích tj. 2,4 – 2,5 ř.km a 2,8 – 3,0 ř.km je tok opevněn jen lokálně, zejm. v konkávních březích a chybí opevnění dna). Niveleta dna je v důsledku souvislé úpravy uměle vyrovnaná (na úseku se nacházejí stupně). V důsledku umístění stupňů na toku je omezena jeho migrační průchodnost.

Niva toku je významně antropogenně změněná – zástavba obce v bezprostřední blízkosti toku. Poříční zóna je oddělena od vodního toku v důsledku zkapacitnění koryta, aktivní inundace je zástavbou zúžena o 90 %. Tok protéká středem zastavěného území, širší okolní krajinu tvoří navazující zástavba intravilánu obce.

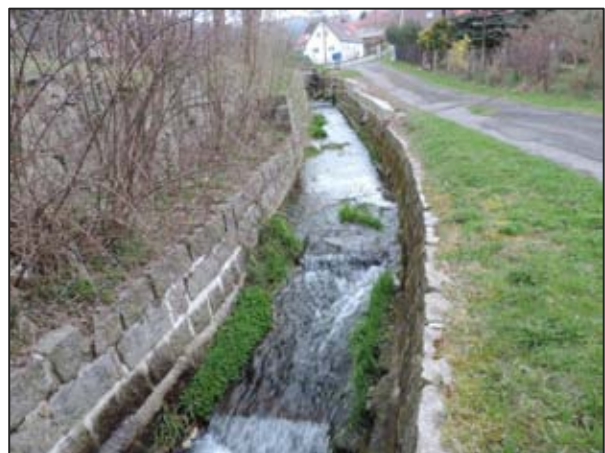
Obr. 6 – Stupně na toku

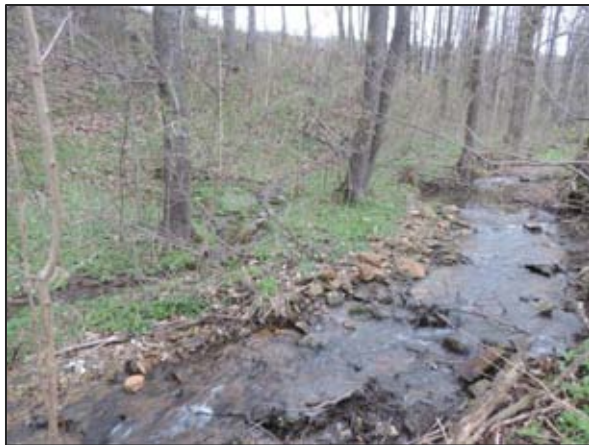
Obr. 7 – Pohled proti proudu, větvení koryta

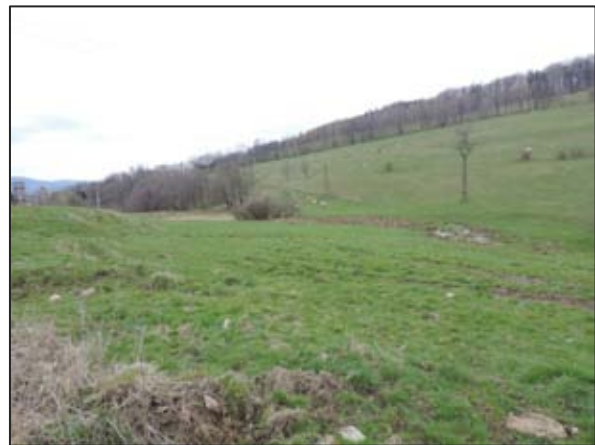
Obr. 8 – Pohled do nivy, tok v pastvinách

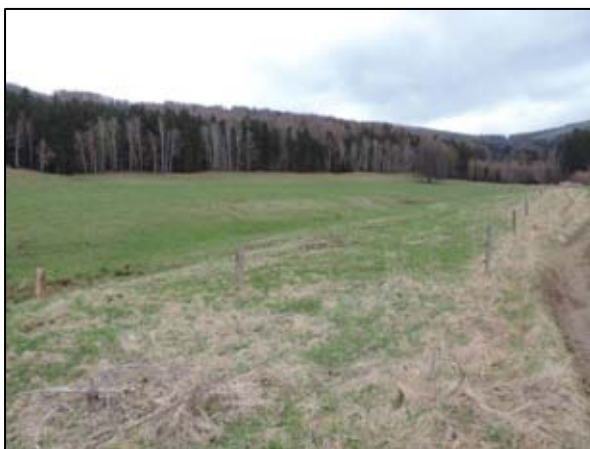
Obr. 9 – Modelace terénu po původním toku

Úsek je zakrytý nebo zrušený, v terénu se nepodařilo dohledat výpust' případného zatrubnění, výtok z něj rovněž není evidentní, o dřívějším působení toku svědčí pouze modelace terénu pastvin v místě původního koryta.

V tomto úseku je navrhováno odstranění zatrubnění a návrat koryta do původního stavu viz obrázek toku z roku 1952:

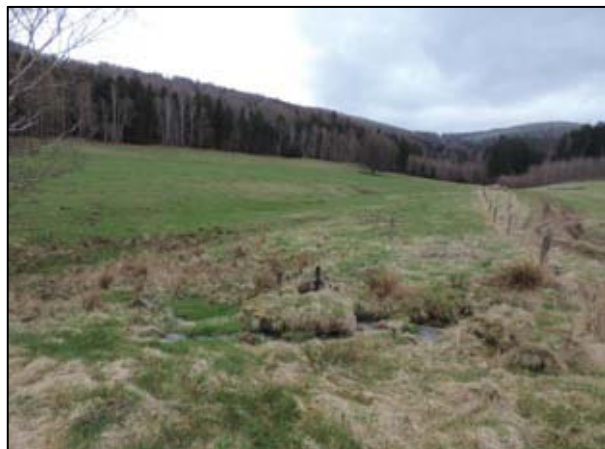
Obr. 10 – V popředí levostranný přítok, dále pohled proti směru původního toku
