Podkladová analýza pro následnou realizaci protipovodňových opatření včetně přírodě blízkých protipovodňových opatření v Mikroregionu Frýdlantsko

A.2. ANALÝZA SOUČASNÉHO STAVU ÚZEMÍ A.2.3 Hydromorfologická analýza

Lomnice

Květen 2015

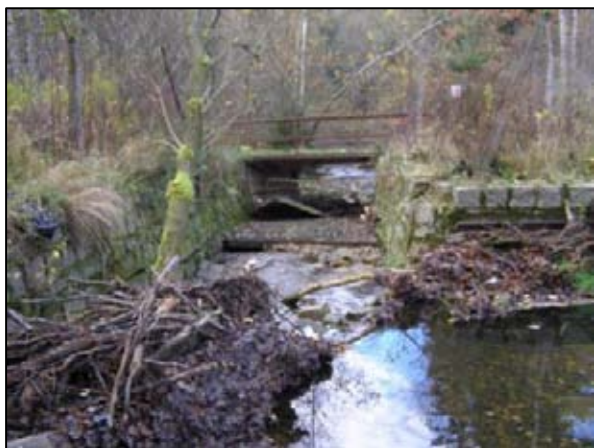
Tento úsek začíná na hranici katastru obce Raspenava, kde do něj přitéká Přebítecký potok. Horní část úseku dlouhá 2,761 km probíhá areálem společnosti STV Group s.r.o., která se zabývá mimo jiné likvidací nepoužité munice, tudíž k této části úseku nebyl možný přístup. Nicméně při vstupu a výstupu z areálu je koryto umělého charakteru, kamenným zdívem a značně zanesené viz obr. 1 a 2.

Obr. 1.12 – Pohled po proudu na začátku úseku na hranici kat. území (ř.km. 7,189).

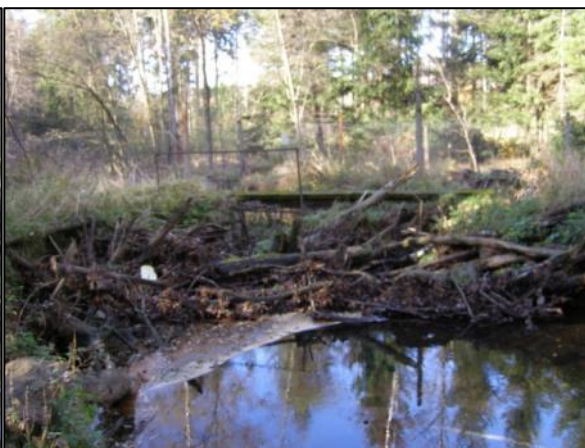
Obr. 1.13 – Pohled po proudu při výstupu z areálu firmy STV Group s.r.o. (ř. km. 4,400)

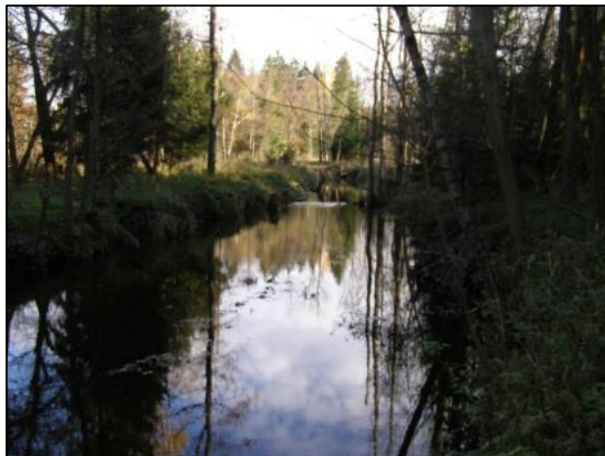
Ve zbylé části úseku prochází koryto lesními porosty a u intravilánu obce Raspenava loukami, kde je ovšem v nivě přítomna bohatá doprovodná vegetace. Koryto má po délce toku velmi nepravidelný průřez přírodního charakteru s kamenitým dnem a plochými břehy. Na tomto úseku je přítomen pouze jeden umělý objekt a to silniční most u soutoku se Smědou v obci Raspenava. V korytě se nachází mnoho popadaných stromů a jiných překážek.

Obr. 1.14 – Pohled proti proudu (ř. km. 4,400). Charakteristická podoba koryta v lesním porostu

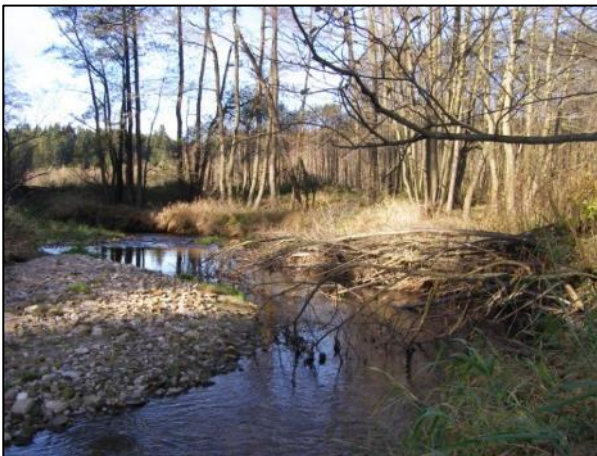
Obr. 1.15 - Pohled po proudu mimo lesní porost s doprovodnou vegetací (ř. km. 3,850).

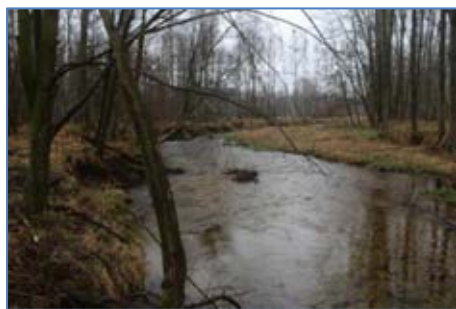
Tento velmi krátký úsek začíná na 7,5ř.km za městem Raspenava. Trasa toku nebyla v tomto úseku významně měněna ani břehy po obou stranách toku nejsou nijak významně upravovány. Úsek končí při soutoku Ztraceného potoka s Lomnicí.

Obr. 1 – Pohled po proudu směrem na Raspenavu

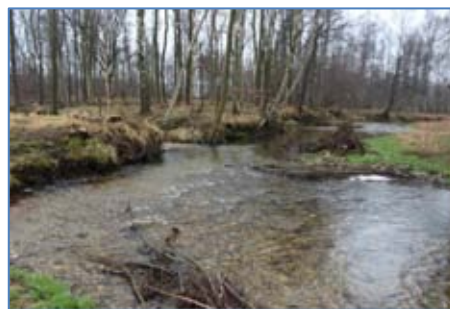
Obr. 2 - Pohled na soutok Ztraceného potoka s Lomnicí

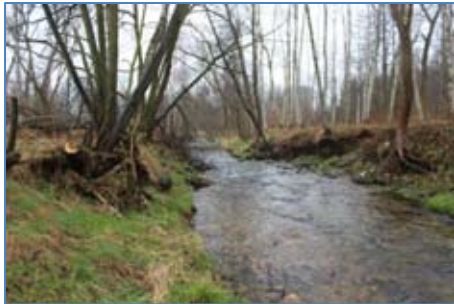
Druhý úsek začíná při soutoku Ztraceného potoka s Lomnicí. Trasa toku nebyla v tomto úseku významně měněna ani břehy po obou stranách toku nejsou nijak významně upravovány. Po obou stranách toku se nacházejí trvalé travní porosty v kombinaci s ornou půdou a rozptýlenou zelení. Na 8,4ř.km se nalézá menší jez v blízkosti mostu. Na 8,7ř.km přitéká do Lomnice Novoměstský potok. Na 9ř.km je opět malý jez v blízkosti železničního mostu. Úsek končí na hranici města, kde se koryto dostává pod povrch a směřuje do objektu bývalé Textilany.

Obr. 3 – Pohled po proudu v první části úseku

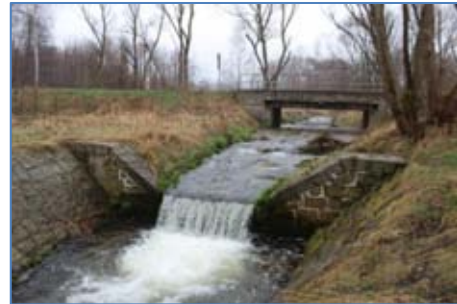
Obr. 4 - Pohled proti proudu na první jez na 8,4ř.km

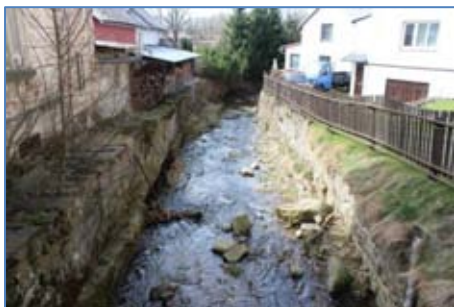
Celý úsek se nachází v objektu bývalé Textilany. V současné době z větší části nevyužívaný objekt typu brownfields. Koryto toku je v tomto úseku významně ovlivněno. Na 10,6 ř.km se koryto toku dostává pod zem. Koryto tvoří betonové panely. Na 11 ř.km se opět tok dostává na povrch a protéká korytem, které je z obou stran lemováno kamennou zdí. Na toku se v tomto úseku vyskytují dva jezy a příčné prahy. Úsek končí na hranici areálu Textilany.

Obr. 5 – Pohled po proudu na koryto toku vedoucí z objektu Textilany

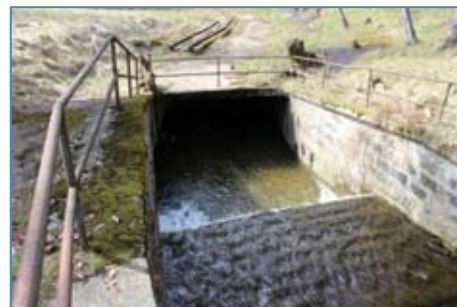
Obr. 6 – Pohled po proudu v areálu textilany, kde se Lomnice dostává pod zem

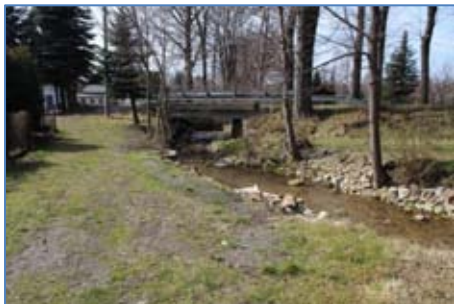
Tento úsek začíná na hranici areálu Textilany a vede směrem ke koupališti. První část vede ještě rozptýlenou zástavbou, kde jsou na trase dva mosty. V další části úseku zástavby ubývá a koryto toku opouští hranice města. Na 12,5ř.km se nachází přítok z přírodního koupaliště na okraji města. O kousek dál cca 200m se vyskytuje malý jez. Koryto toku lemují stromy. Úsek končí za mostem přes silnici na 13,1ř.km, kde se již nachází CHKO Jizerské hory.

Obr. 7 – Pohled po proudu na 12,4ř.km

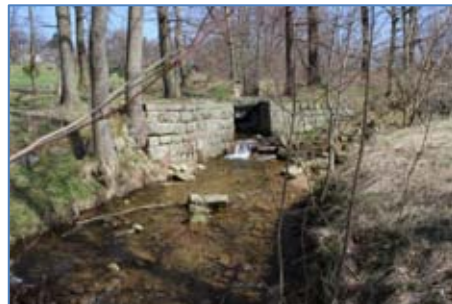
Obr. 8 – Pohled proti proudu přítok z koupaliště

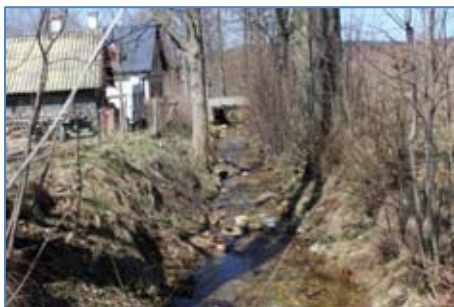
Celý tento úsek vede přes CHKO Jizerské hory. Úsek začíná na hranici lesa a vede směrem na Smrk. Koryto toku není významně upravováno. Na úseku je několik mostů. Na konci úseku se nachází jez a v jeho blízkosti i retenční nádrž.

Obr. 9 – Pohled po proudu na začátku úseku

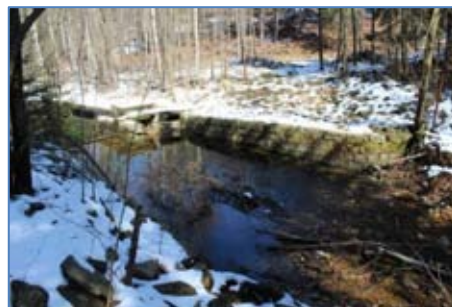
Obr. 10 – Pohled po proudu na jez

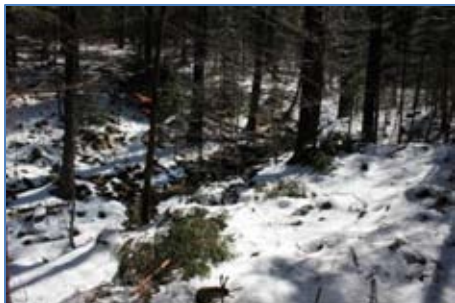
Poslední úsek vede až k prameni toku, který se nachází v 1085 m n. m. Opět se jedná o lesní úsek bez zásahů v korytě toku. Terén je zde velmi členitý a příkrý. Na úseku je několik mostů. Tok v tomto úseku zásobují další drobné přítoky.

Obr. 11 – Pohled rotti proudu

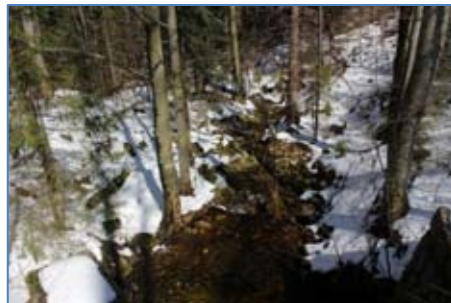
Obr. 12 – Pohled po proudu
