Podkladová analýza pro následnou realizaci protipovodňových opatření včetně přírodě blízkých protipovodňových opatření v Mikroregionu Frýdlantsko

A.2. ANALÝZA SOUČASNÉHO STAVU ÚZEMÍ A.2.3 Hydromorfologická analýza

Malý sloupský potok

Květen 2015

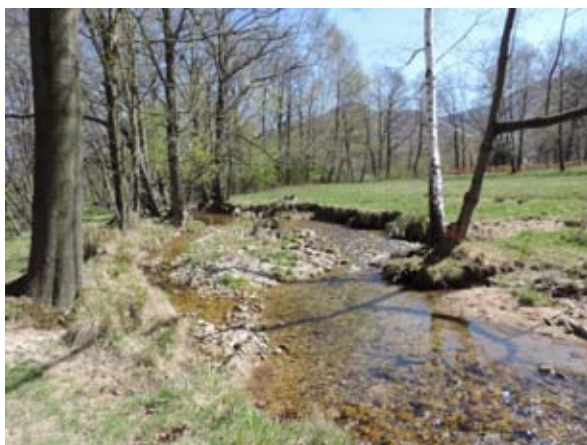
Obr. 1 – Pohled proti proudu větvení toku

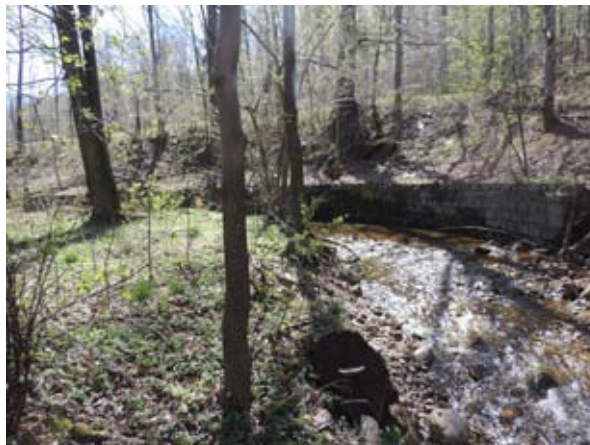
Obr. 2 – Pohled proti proudu lokální opevnění konkávního břehu

V úseku nejsou průtoky ovlivněny odběrem vody, transport splavenin probíhá v původním rozsahu, přirozená morfologie trasy hlavního koryta je na dvou konkávních březích narušena lokálním opevněním kamennou zdí. Před vstupem toku do úseku 2 je patrné oboustranné historické opevnění koryta kamennou zdí, které je nyní v destruktci, jeho funkci ale nahrazuje biologická stabilizace kořenového systému stromů. Trasa koryta je narušena, ale vykazuje atributy charakteristické pro původní GMF typ (slepá ramena, větvení toku). Dřevní hmota se na úseku vyskytuje, nejsou však vytvořeny její prostorově významné struktury. Tok je opevněn jen lokálně, dno je nezpevněné v původním stavu. Úsek je bez vzdutí a migračně průchodný.

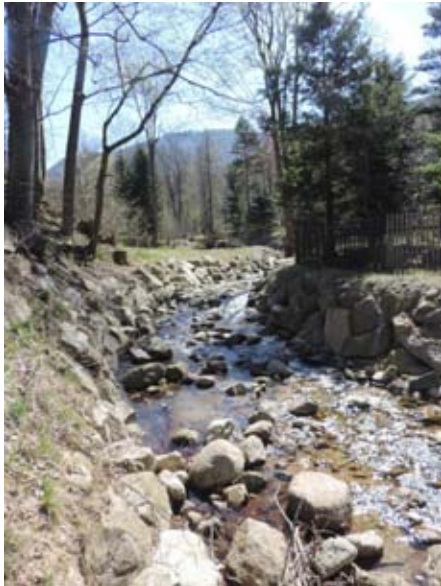
Obr. 3 – Pohled proti proudu, opevnění kamennou rovnaninou Obr. 4 - Pohled po proudu, oboustranné opevnění kamennou zdí

V úseku nejsou průtoky ovlivněny odběrem vody, transport splavenin probíhá v původním rozsahu. Morfologie koryta je ovlivněna oboustranným opevněním břehů kamennou rovnalinou, lokálně i kamennou zdí, koryto je na úseku zkapacitněno. Výskyt dřevní hmoty je sporadický. Opevněny jsou břehy, dno je bez opevnění (tj. původní žulové kameny). Úsek je bez vzdutí a migračně průchodný.

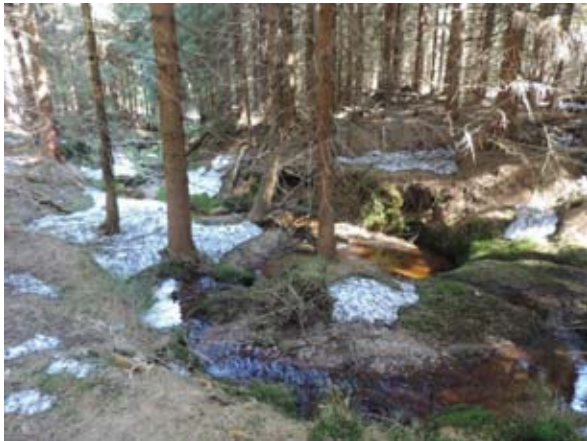
Obr. 5 – Tok v horní části úseku

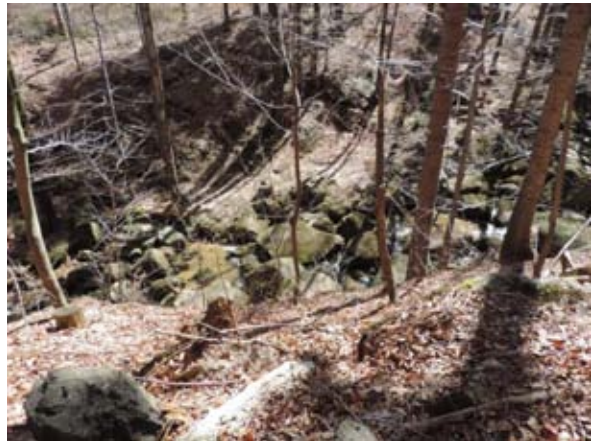
Obr. 6 – Pohled na koryto v dolní části úseku
