Podkladová analýza pro následnou realizaci protipovodňových opatření včetně přírodě blízkých protipovodňových opatření v Mikroregionu Frýdlantsko

A.2. ANALÝZA SOUČASNÉHO STAVU ÚZEMÍ A.2.3 Hydromorfologická analýza

Oldříšský potok

Květen 2015

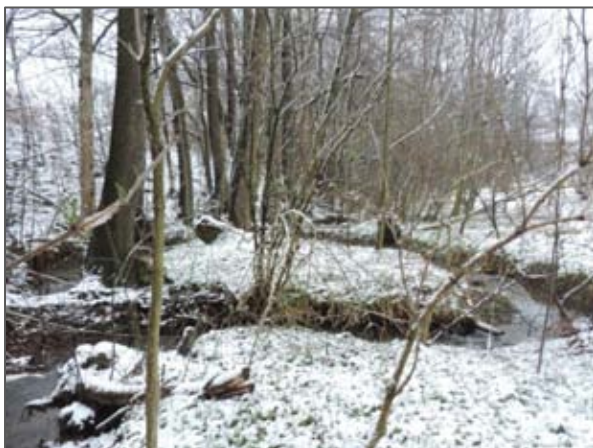
Obr. 1 – Meandrování toku a slepé rameno

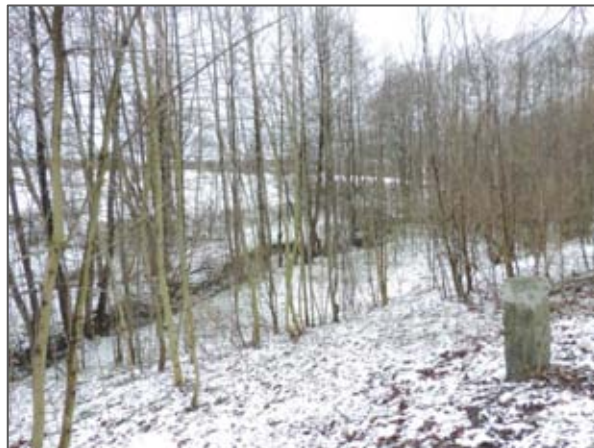
Obr. 2 - Pohled do nivy toku

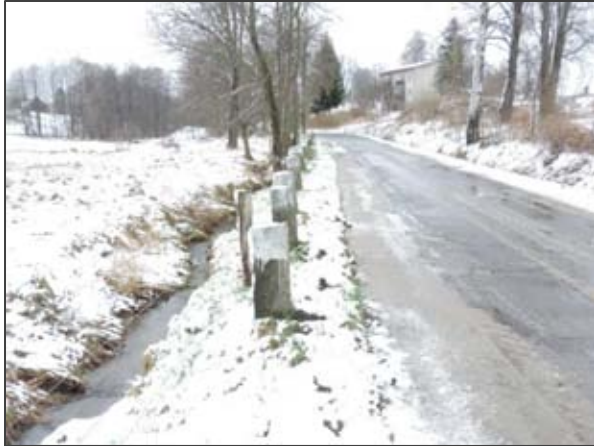
Obr. 3 – Pohled po směru toku, tok v pastvinách

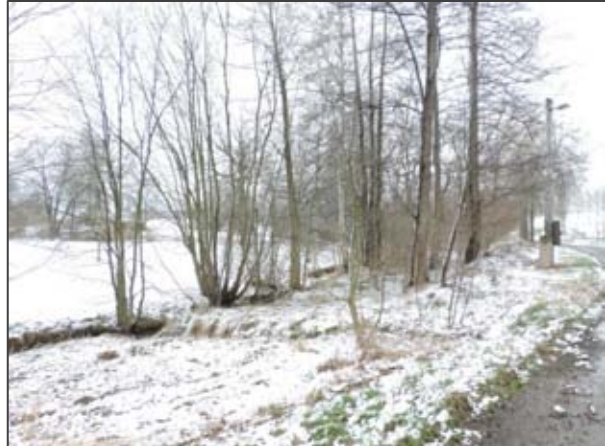
Obr. 4 - Pohled po směru toku, tok v louce

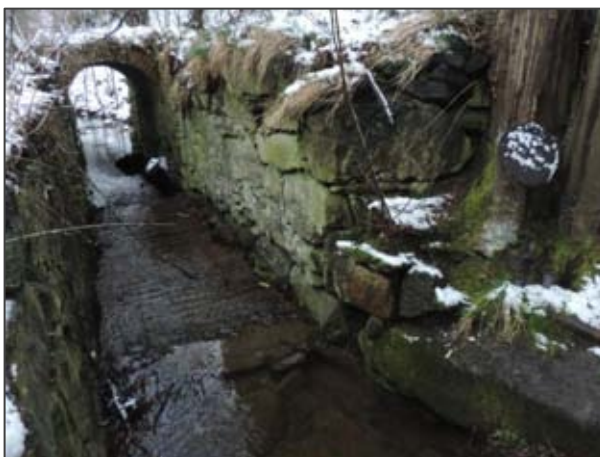
Obr. 5 – Pohled po proudu, opevněné koryto před mostem

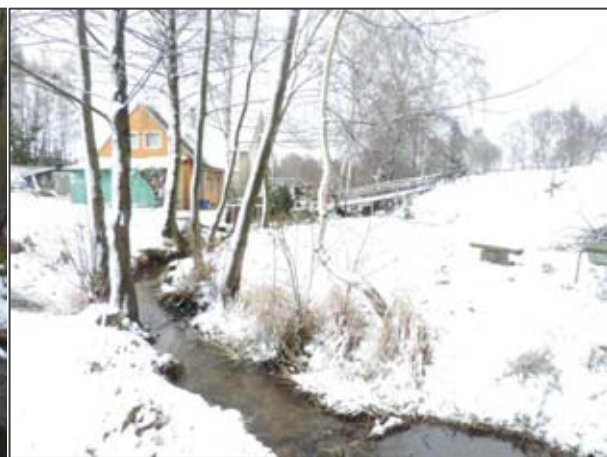
Obr. 6 - Pohled po proudu, tok mezi zástavbou

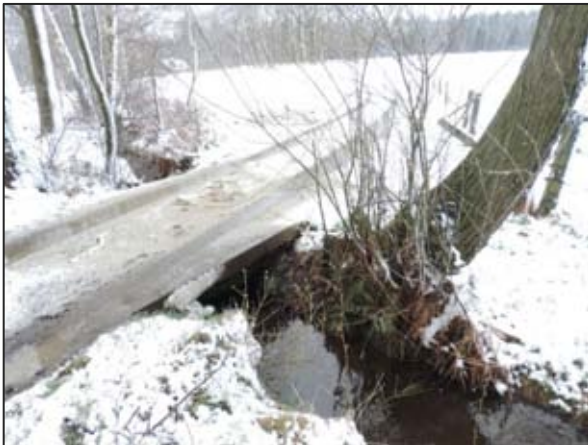
Obr. 1 – Pohled proti směru toku, mostek pro vedlejší komunikaci

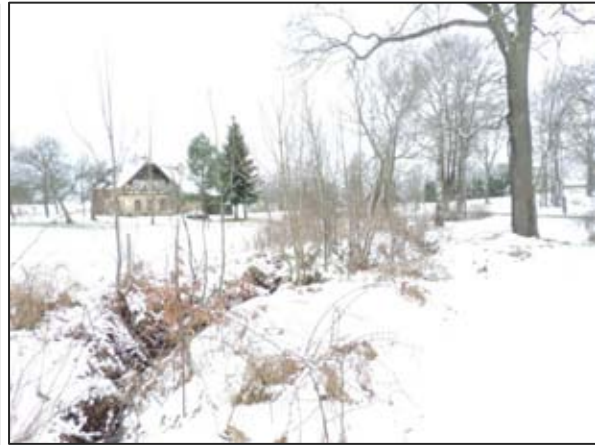
Obr. 2 - Pohled po proudu, niva toku

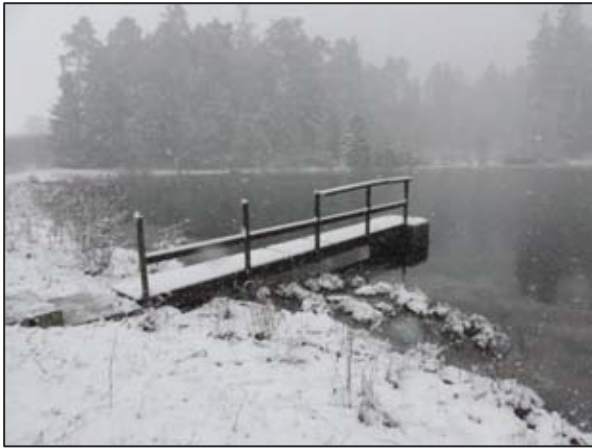
Obr. 3 – Stavidlo rybníku

Jedná se o přehrazenou část toku, Lesní rybník. Transport splavenin na úseku je významně ovlivněn, stejně jako trasa a morfologie koryta, úsek je ve vzduší a není migračně průchodný. Rybník není opevněn, hráz tvoří zemní násep se stavidlem, výpusť je opevněna kamennou zdí.

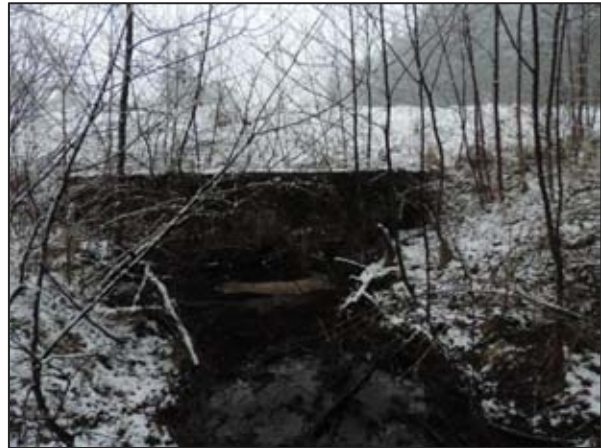
Obr. 4 – Výpust' rybníku

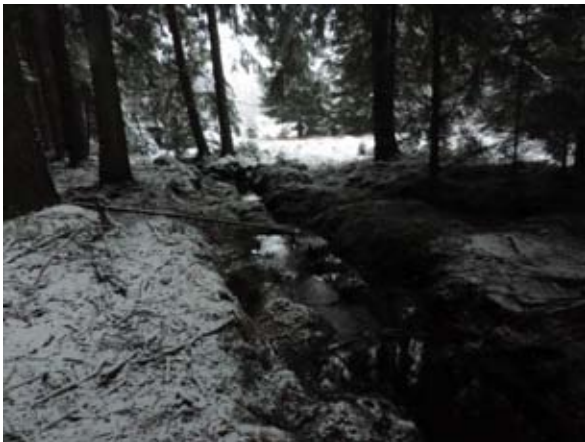
Obr. 9 – Koryto před přehrazením

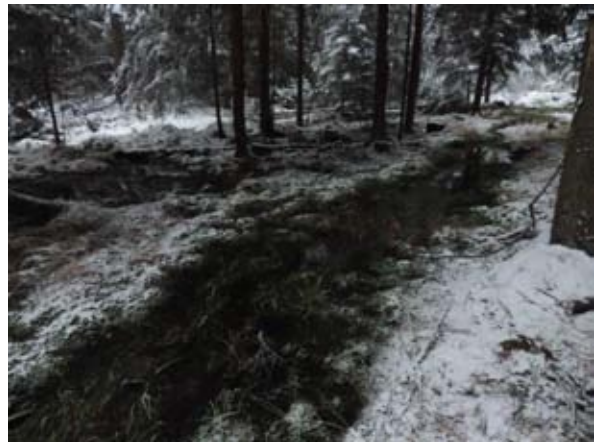
Obr. 10 – Koryto přechází v mokřad
