## Podkladová analýza pro následnou realizaci protipovodňových opatření včetně přírodě blízkých protipovodňových opatření v Mikroregionu Frýdlantsko

### A.2. ANALÝZA SOUČASNÉHO STAVU ÚZEMÍ A.2.3 Hydromorfologická analýza

#### Oleška

Květen 2015

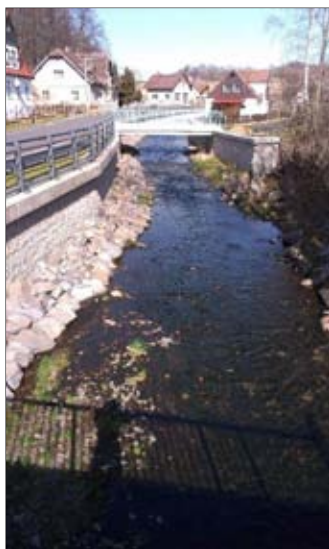
Jedná se o opevněný úsek toku, jehož koryto bylo v minulosti upraveno. Úsek začíná za státní hranicí v obci Heřmanice, kterou prochází a končí na konci obce. V podstatě po celé jeho délce je koryto opevněno kamennými opěrnými zidkami s obdélníkovým tvarem koryta, které místy zarůstá. Tok je v některých úsecích napřímen, v některých je sice opevněn, ale alespoň částečně kopíruje GMF typ. Dno koryta je souvisle zpevněno, což se místy ztrácí pod nánosy písku, šterku a kamení a na nich vyrůstající zeleně.

Obr. 1 – Pohled proti proudu u státní hranice

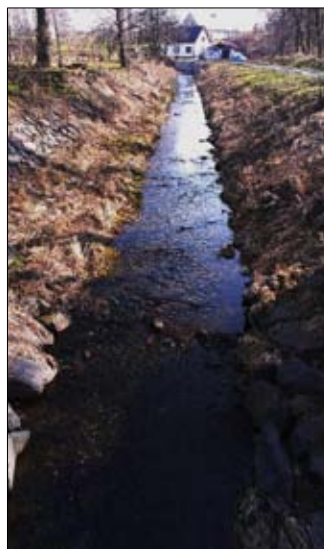
Obr. 2 - Pohled proti proudu v obci Heřmanice

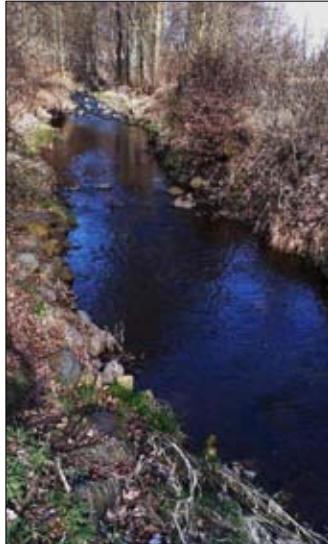
Úsek za obcí Heřmanice pozbývá opevnění kamennými zídkami a tok potoka přechází na 1,3 km do méně antropogenně ovlivněné krajiny s velmi rozptýlenou zástavbou, kde je patrný GMF typ. Břehy koryta jsou zde zpevněny biologickou stabilizací a lomovým kamenem a povětšinou lemovány břehovými porosty a stromy. Řeka protéká údolím mezi obcemi Heřmanice a Dětrichov, je zde rozptýlená zástavba, různé remízky, nevelké louky a niva není široká, ale tok zde mírně meandruje. Úsek končí u přítoku Olešky od Kančího vrchu na začátku Dětrichova, kde již pokračuje opevnění toku kamenným opevněním.

Obr. 3 – Pohled proti proudu zhruba uprostřed úseku

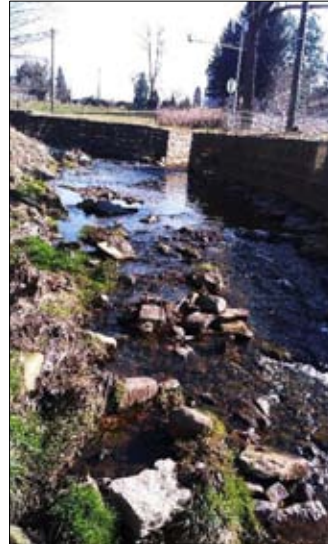
Obr. 4 – Přítok Olešky od Kančího vrchu

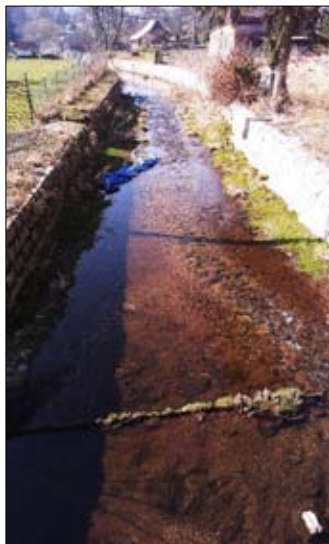
Úsek začíná v Dětrichově u přítoku Olešky od Kančího vrchu. Úsek pokračuje proti proudu opevněn nesouvisle zpevněným kamenným záhozem (zídka). Uvnitř obce je koryto souvisle zpevněno kamennou zdí a dno je vydlážděno s obdélníkovým a lichoběžníkovým tvarem koryta, které místy zarůstá. Tok je v některých úsecích napřímen, v některých je sice opevněn, ale alespoň částečně kopíruje GMF typ. Dno koryta je souvisle zpevněno, což se místy ztrácí pod nánosy písku, šterku a kamení a na nich vyrůstající zeleně.

Obr. 5 – Opevnění toku v obci

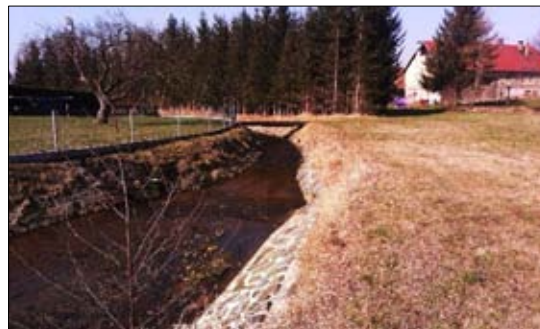
Obr. 6 – Pohled po proudu od silnice č. 13

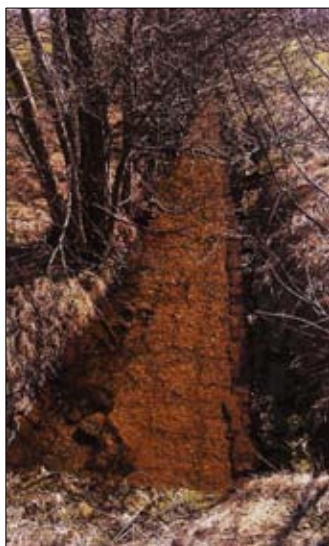
Tento úsek začíná mostkem na silnici č. 13 za obcí Děřichov. Od vstupu do tohoto úseku se Oleška nachází v CHKO Jizerské hory. Tok zde v první třetině přirozeně meandruje a je patrná úprava dna kamenným štětováním a příčnými prahy a lichoběžníkové koryto. Tok je lemován stromy a keři v podstatě po celé délce úseku. Úpravy dále přechází v biologickou stabilizaci břehů (hlavně stromy a keře) a koryto dostává obdélníkový tvar. Ve vyšších polohách úseku v toku postupně ubývá antropogenních úprav vyjma příčných prahů (které však působí, že vznikly přirozeně naplavením dřeva) a sporadického výskytu jakési snahy o napřímění toku kládami – dřevěným opevněním (v nadcházejícím úseku dominantní), které pravděpodobně v minulosti sloužily i jako zpevnění břehu, nyní se však nachází v korytě potoka. Okolní krajinou toku jsou pole, louky a pastviny v horní třetině úseku před jeho koncem se nachází po levé straně rybník, který je však napájen vlastním pramenem a tudíž nedochází k odběru vody z Olešky. Na pravé straně toku na úrovni tohoto rybníka se nachází suchý poldr.

Obr. 7 – Dláždění koryta na začátku druhé třetiny úseku

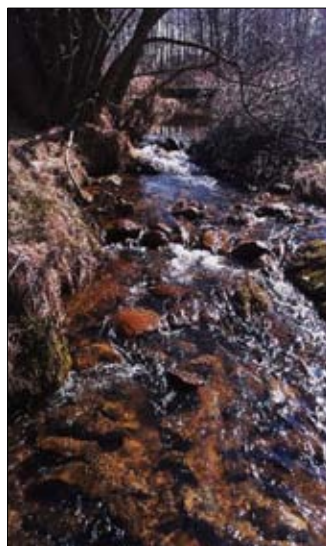
Obr. 8 – Pohled proti proudu ke konci úseku

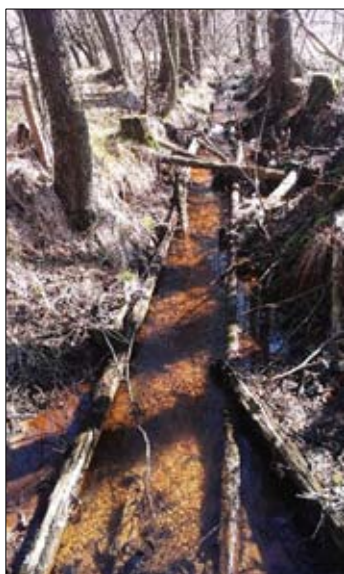
Úsek začíná mostkem za rybníkem, a zakončen je hrází rybníka nacházejícího se pod Skalní bránou u Větrova - Zátíší. Na tomto úseku již zcela schází opevnění dna, které je písčité. Opevnění břehů je biologické (stromy a keře) a je zde patrná snaha v minulosti tok co nejvíce narovnat dřevěným opevněním. Často lze pozorovat místa, která jsou zanesená naplavenými kusy větví a pod, u kterých vznikají malé přepady a tím dochází na toku k malému vzduť. Krajina v okolí je stejného charakteru jako v předchozím úseku – louky, pastviny. Staveb se tu nachází málo a tok v době pozorování nijak neovlivňovaly.

Obr. 1 – Pohled po proudu – dřevěné opevnění

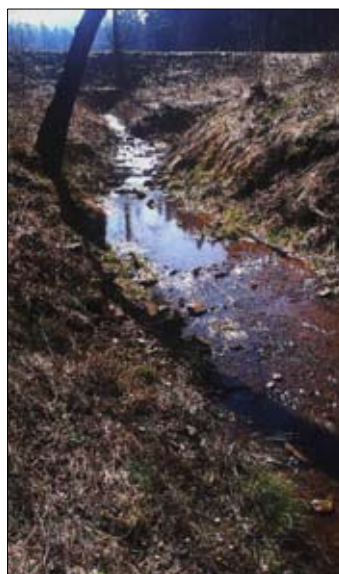
Obr. 2 - Pohled proti proudu v horní části úseku – patrná hráz rybníka

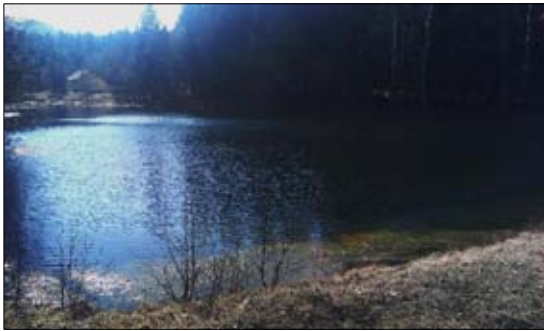
Úsek začíná hrází u rybníka a končí ústím Olešky do rybníka, který se nachází pod Skalní bránou. Nad rybníkem po mostek je část toku zpevněná kamenným záhozem a dno je vydlážděno. Rybník se nachází v lese. Po pravé straně po proudu je silnice, za kterou se zvedá kopec Skalní brána a na levé straně rybníka je les ve svahu.

Obr. 11 – Pohled od hráže na rybník.

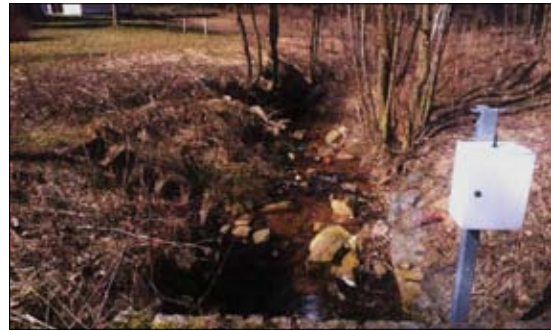
Obr. 12 – Pohled na zpevněnou část nad rybníkem

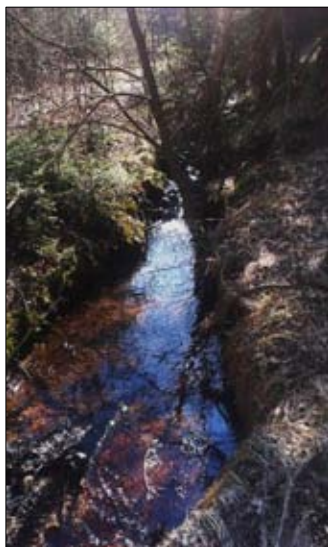
Poslední úsek toku začíná za ústím do rybníka, které je opevněno a má i vydlážděné koryto a končí prameništěm. Za mostkem nad rybníkem směrem k prameni je tok již zcela neovlivněn zásahy člověka. Vine se lesem, často se větví, dochází k tvorbě mokřadů, ve kterých se ztrácí koryto. Posléze tok vede strmě do kopce přes balvany až k prameništi.

Obr. 3 – Tok ve spodní části úseku.

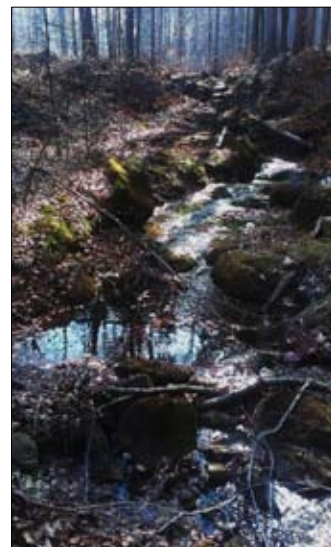
Obr. 4 – Pohled na Olešku pod prameništěm
