## Podkladová analýza pro následnou realizaci protipovodňových opatření včetně přírodních protipovodňových opatření v Mikroregionu Frýdlantsko

### A.2. ANALÝZA SOUČASNÉHO STAVU ÚZEMÍ A.2.3 Hydromorfologická analýza

#### Pekelský potok

Květen 2015

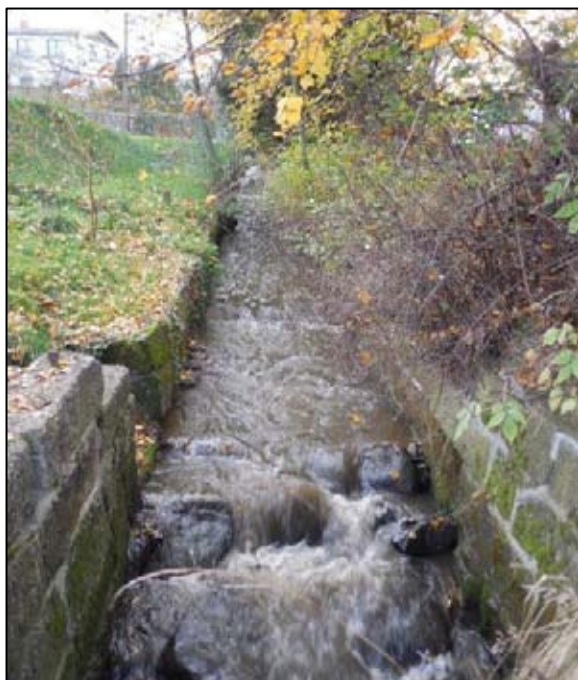
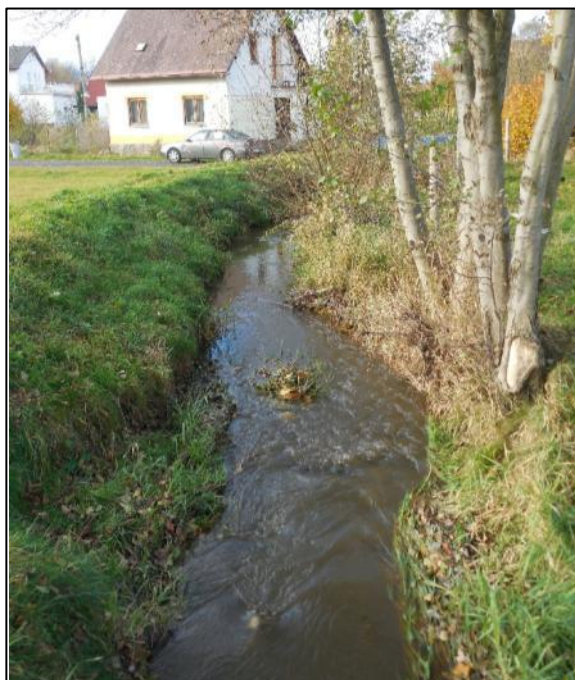
Obr. 1.36 – Koryto mezi ústím a propustkem přes místní komunikaci - napřímené, opevněné koryto.  
Obr. 1.37 – Koryto mezi propustky na místních komunikacích (ř. km 0,073 a 0,175).  
nad soutok zatrubněn. V době terénního průzkumu zastížen nepatrný průtok, dle sdělení starosty při velké vodě tento přítok a oblast kolem sportovního areálu významně přispívají srážkovou vodou (přítok nemá dostatečnou kapacitu, voda teče především obytnou částí po místních komunikacích).

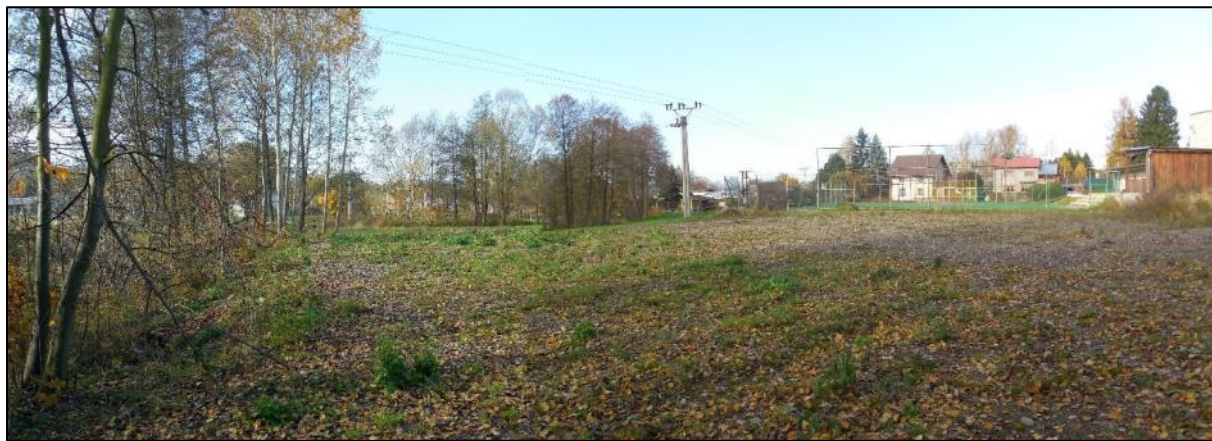
Obr. 1.38 – Pekelský potok u sportovního areálu - ř. km 0,345, pohled po proudu.

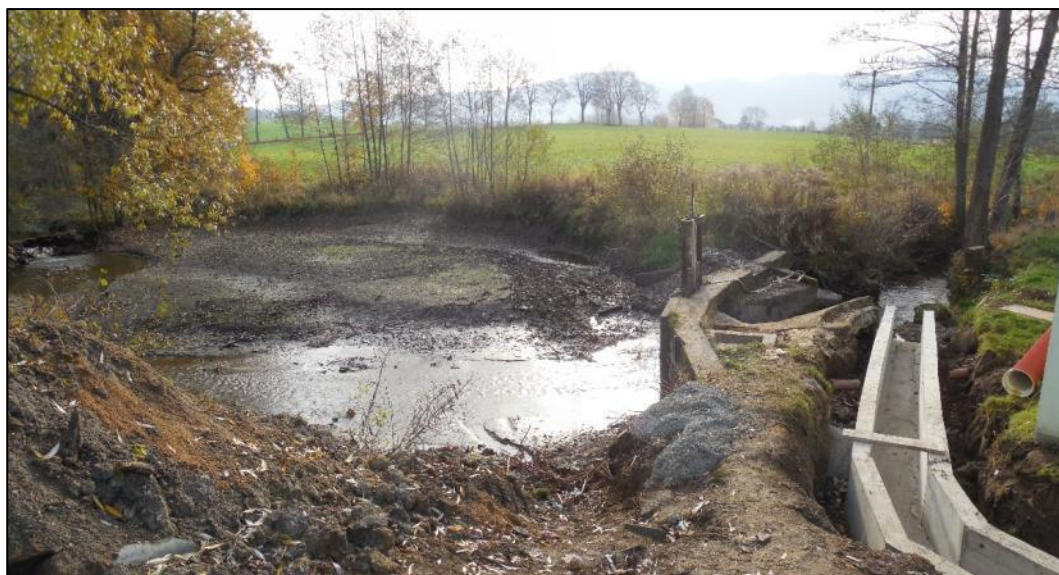
Na konci sportovního areálu je na Pekelském potoce malý rybníček o ploše 450 m<sup>2</sup>. V době terénního průzkumu byl vypuštěn a od nedalekého koupaliště byla budována nová odtoková stoka.

Obr. 1.39 – Rybníček u koupaliště

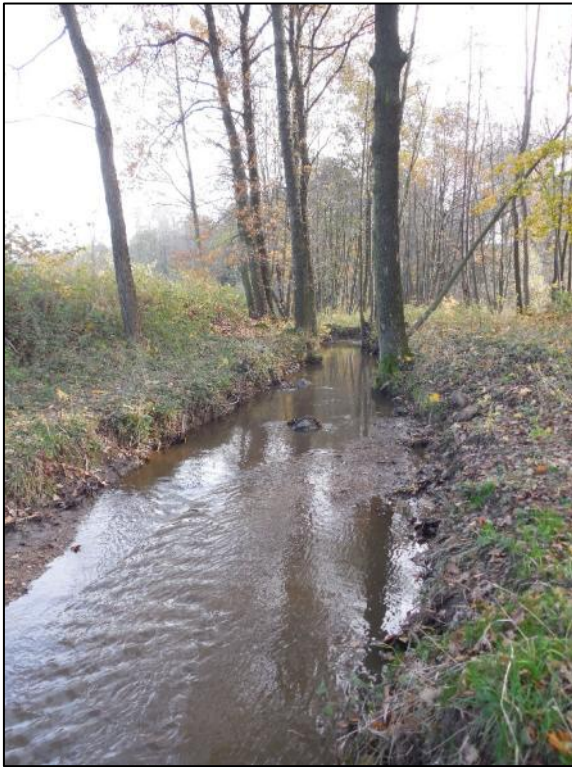
Mezi rybníčkem a propustkem pod silnicí III/29011, kterým úsek 5.2 končí, má koryto přírodní charakter, je cca 1 - 1,5 m široké, mělké, neopevněné. Prochází lužním porostem.

Obr. 1.40 – Přírodní charakter koryta mezi rybníčkem u koupaliště a silniční propustkem.

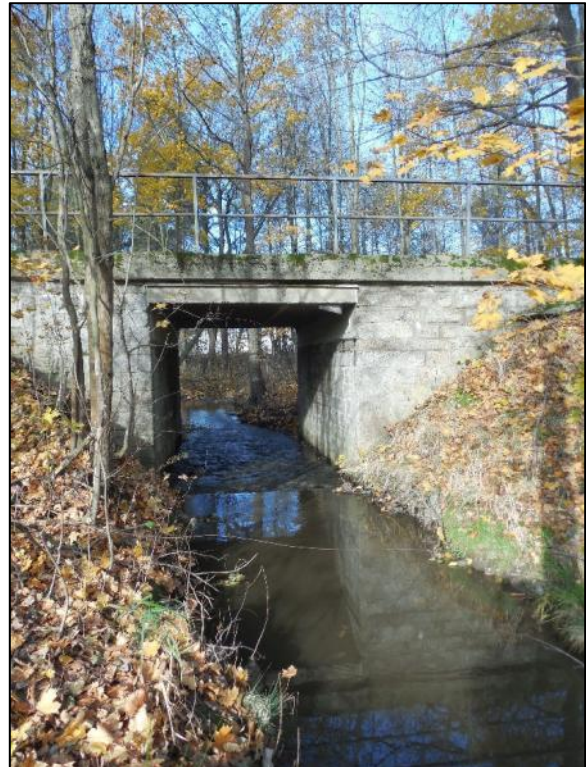
Obr. 1.41 – Konec úseku u silničního propustku na ř. km 0,800.

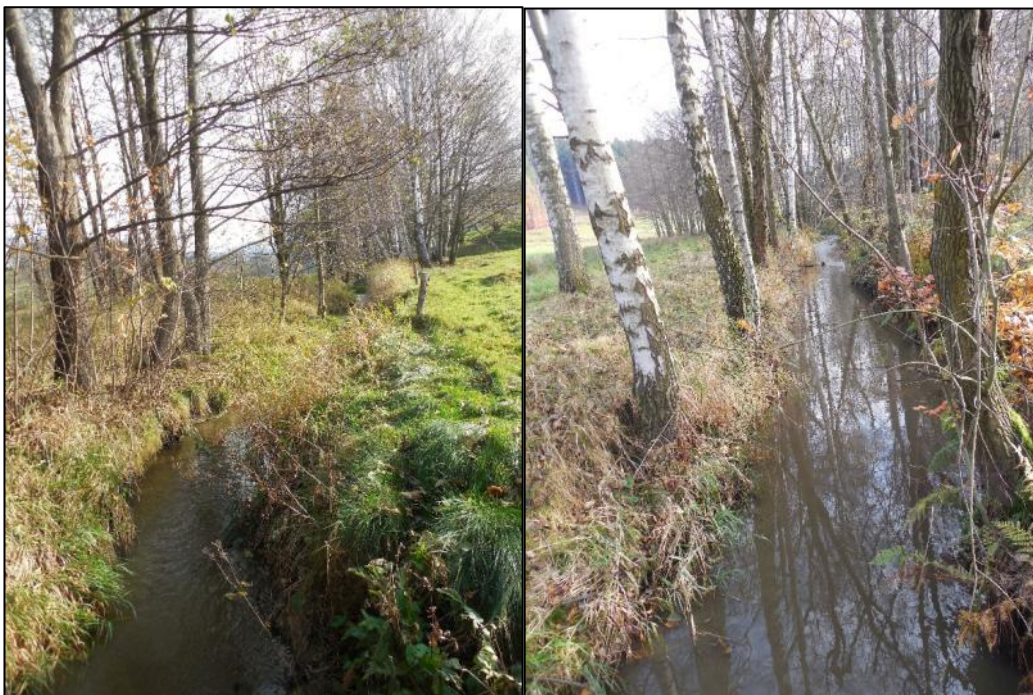
Značná dolní část úseku (po hráz zaniklého rybníka) prochází mezi pastvinami, cca 1 m širokým nezpevněným korytem s liniovými břehovými porosty. Koryto je dobře průtočné, bez větších překážek na toku.

Obr. 1.29, 1.30 – Dolní část úseku (ř. km 0,800 - 1,900) - cca 1 m široké nezpevněné koryto s břehovými porosty mezi pastvinami.

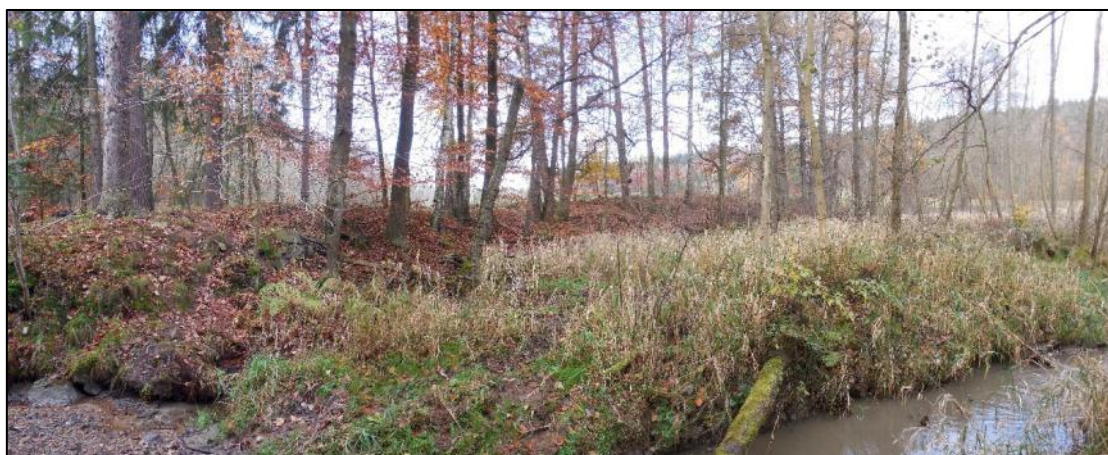
Na ř. km 2,115 se nachází protržená hráz zaniklého rybníka. Jeho dataci se nepodařilo dopátrat (na císařských otiscích ani mapách II. vojenského mapování nefiguruje), jeho poloha a přibližný tvar byly zakresleny do mapové přílohy.

Obr. 1.31 – Hráz zaniklého rybníka na ř. km 2,115.

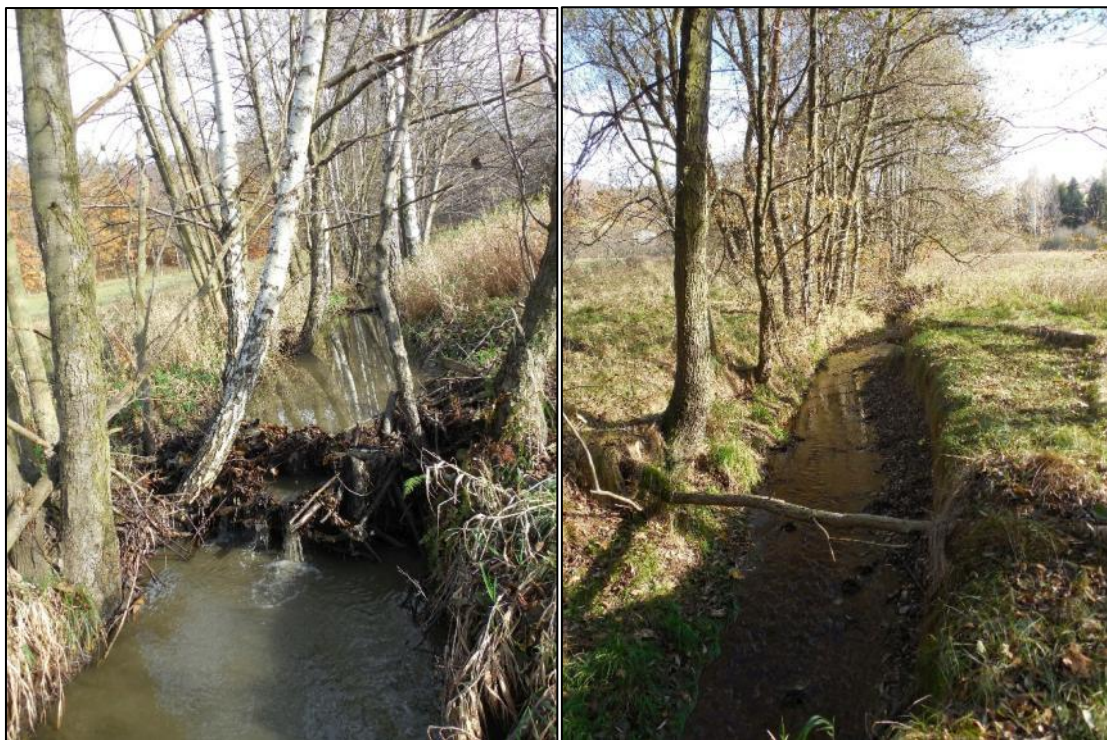
Koryto od hospodářského přejezdu na ř. km 2,300 je úzké, z obou stran břehové porosty vrůstající do koryta, větve a kmeny tvoří v tomto úseku mnoho překážek na toku. Podobný charakter koryta trvá až k soutoku s levostranným přítokem. Za soutokem je koryto zahloubenější, místy však rovněž úzké, v březích jsou časté nátrže.

Obr. 1.32 – Úzké koryto zarůstající dřevinami, na řadě míst překážky na toku (větvě, kmeny).

Obr. 1.33 – Koryto mezi soutokem s levostranným přítokem a osadou Peklo.

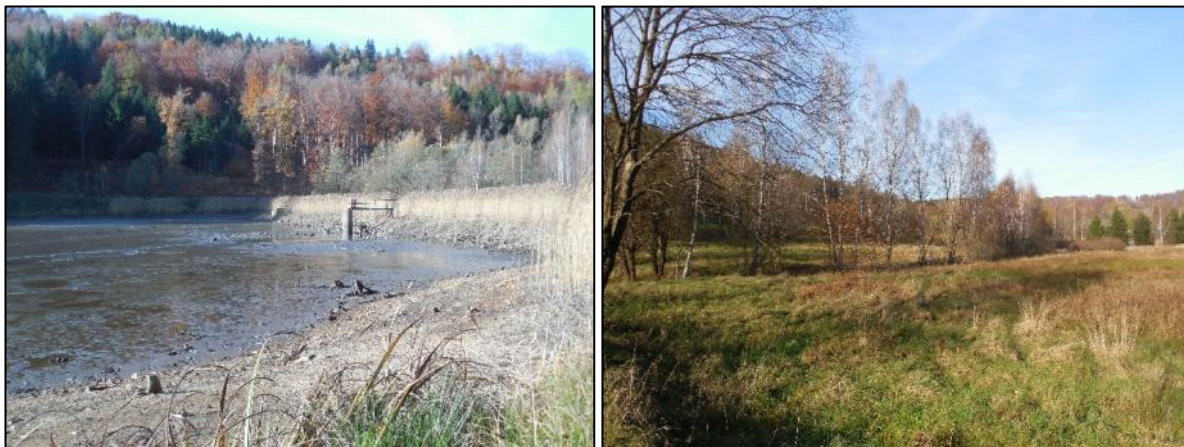
Levostranný přítok Pekelského potoka má délku 1,23 km a napájí rybník Petr. Nad rybníkem má charakter mělké úzké luční strouhy, na výtoku z rybníka je koryto o něco zaříznutější a obrostlé břehovými porosty. Rybník byl v době terénního průzkumu čerstvě vypuštěný z důvodu výlovu.

Obr. 1.34 - Hráz rybníka Petr.

Obr. 1.35 – Levostranný přítok Pekelského potoka nad rybníkem Petr (ř. km 0,700).

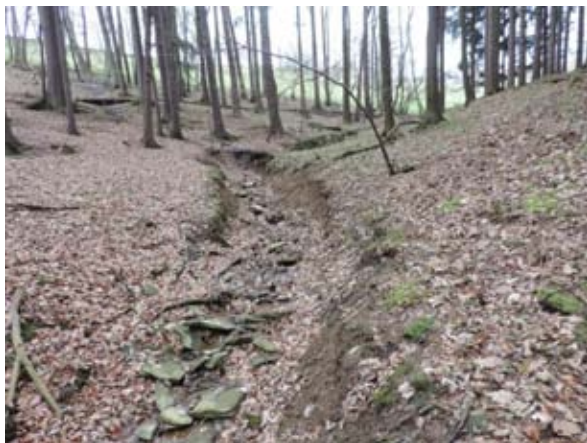
Obr. 1 – Horní část úseku, koryto bez vody

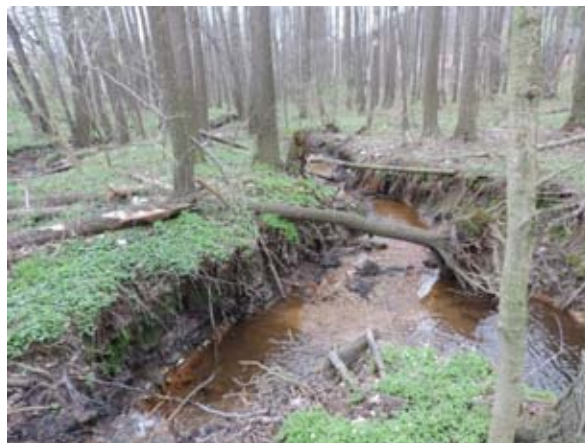
Jedná se o úsek toku protékající pastvinami. Úsek začíná, v místě kde tok opouští intravilán obce, a končí v prameništi. Část úseku od pramene až po konec prvního remízu v době monitorování (duben 2015) měla vyschlé koryto, pod prvním remízem začínají přibývat přítoky a koryto je již zavodněné. Tok se nachází v pastvinách, ale většina jeho délky je doprovázena lesním porostem remízků. Koryto je charakteristické výraznou erozní činností.

Obr. 2 – Dolní část úseku, erozní činnost toku
