Podkladová analýza pro následnou realizaci protipovodňových opatření včetně přírodě blízkých protipovodňových opatření v Mikroregionu Frýdlantsko

A.2. ANALÝZA SOUČASNÉHO STAVU ÚZEMÍ A.2.3 Hydromorfologická analýza

Pertoltický potok

Květen 2015

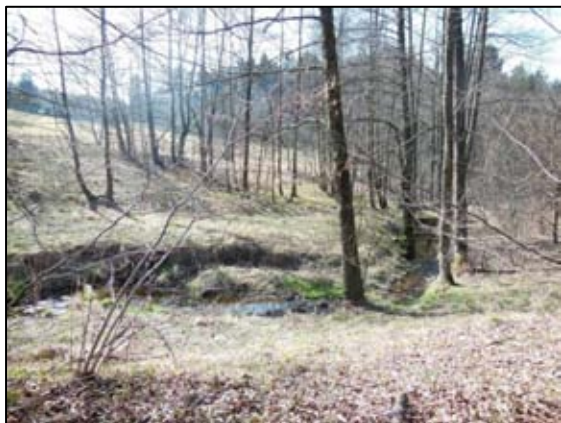
Obr. 1 – Pohled po proudu – typická podoba toku v daném úseku

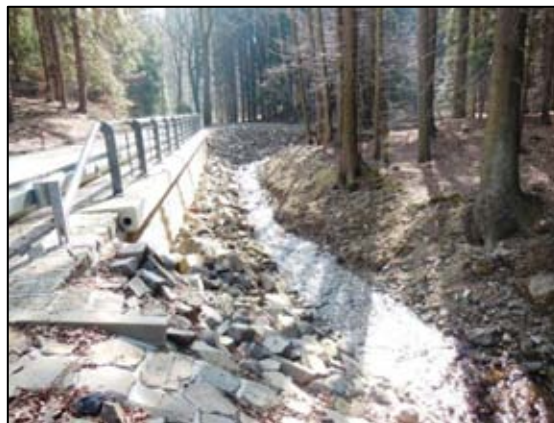
Obr. 2 - Pohled proti proudu – oprava silničního náspu na ř. km 1,000

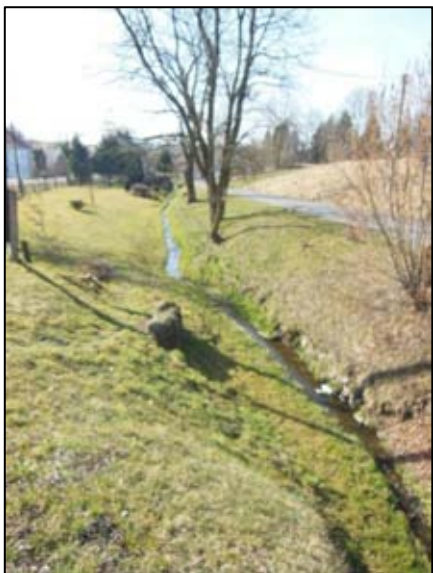
Obr. 3 – Pohled po proudu – typická podoba toku v daném úseku

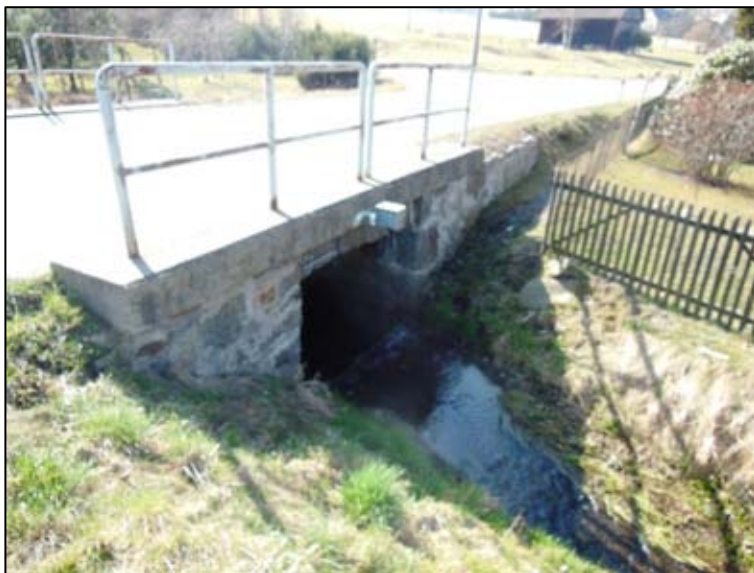
Obr. 4 - Pohled po proudu, jeden z mostků – tok je zde v mírném vzduťi

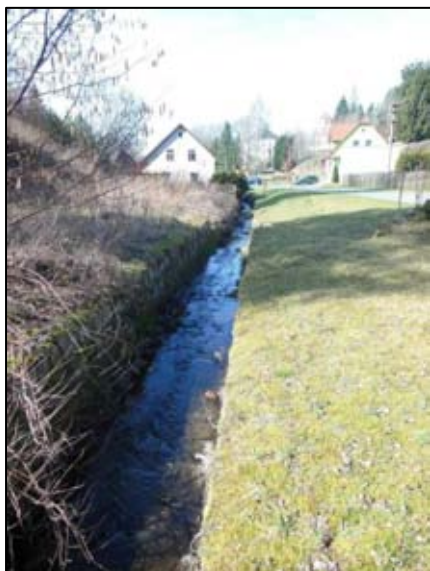
Obr. 5 – Pohled po proudu – opevněné koryto

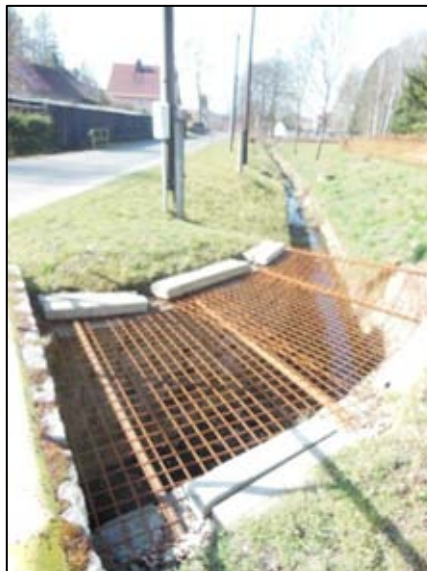
Obr. 6- Pohled po proudu – příprava na zakrytí koryta

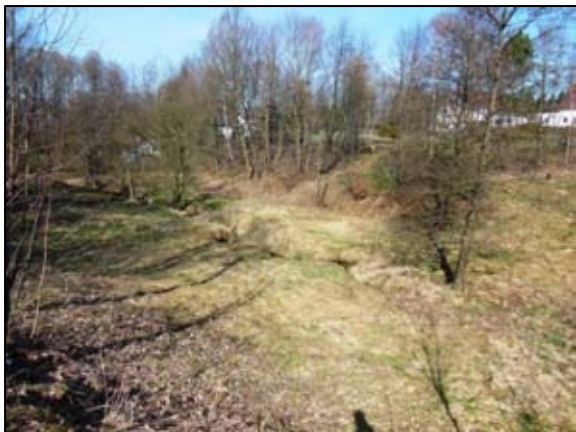
Obr. 7. – Pohled po proudu v horní části úseku

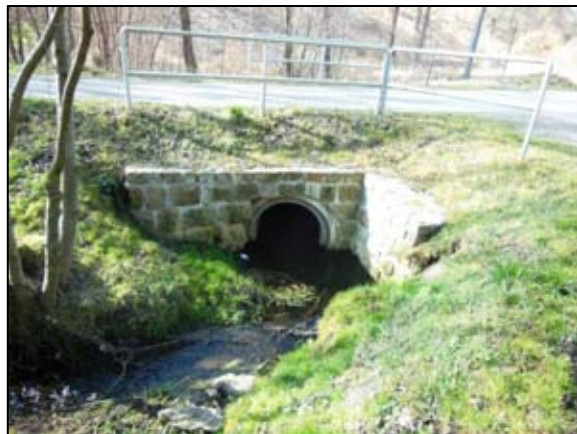
Obr. 8– Zatrubnění pod místní komunikací

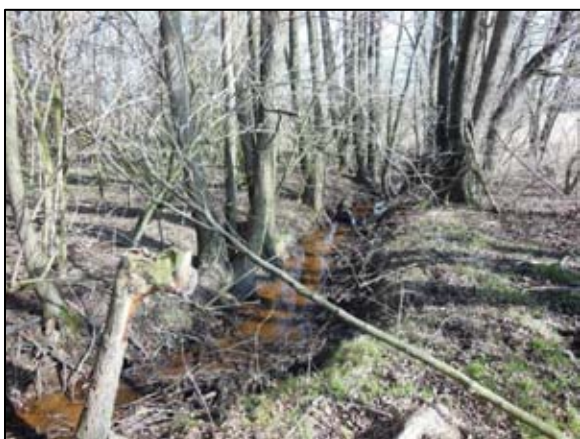
Obr. 9 – Pohled proti proudu

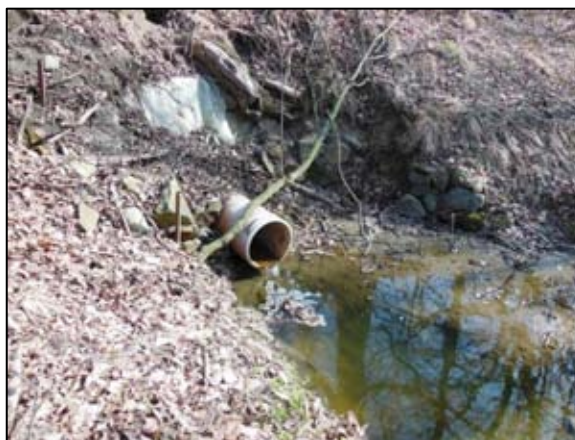
Obr. 10 – Pohled na zatrubnění pod hrází dolního rybníka
