## Podkladová analýza pro následnou realizaci protipovodňových opatření včetně přírodě blízkých protipovodňových opatření v Mikroregionu Frýdlantsko

### A.2. ANALÝZA SOUČASNÉHO STAVU ÚZEMÍ A.2.3 Hydromorfologická analýza

#### Řasnice

Květen 2015

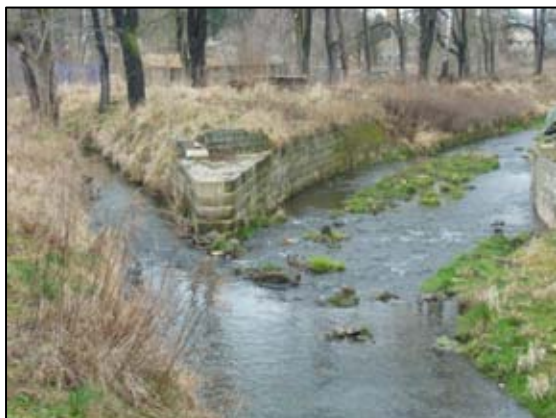
Obr. 1 – Pohled po proudu – rozdělení koryta na dvě části

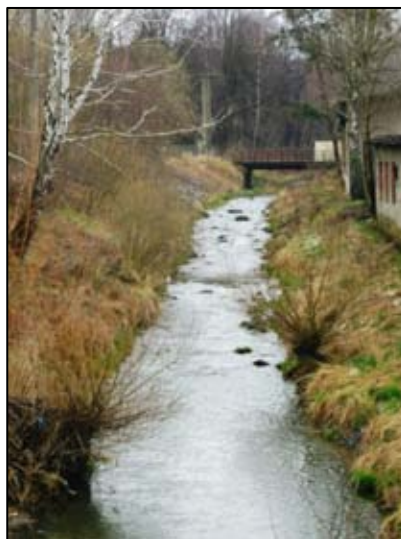
Obr. 2 - Pohled proti proudu – tok mezi ulicemi U Plovárny a Kodešova

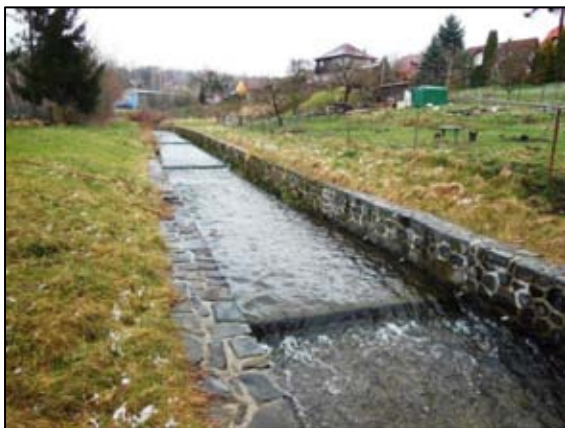
Obr. 3 – Pohled proti proudu – opevnění toku

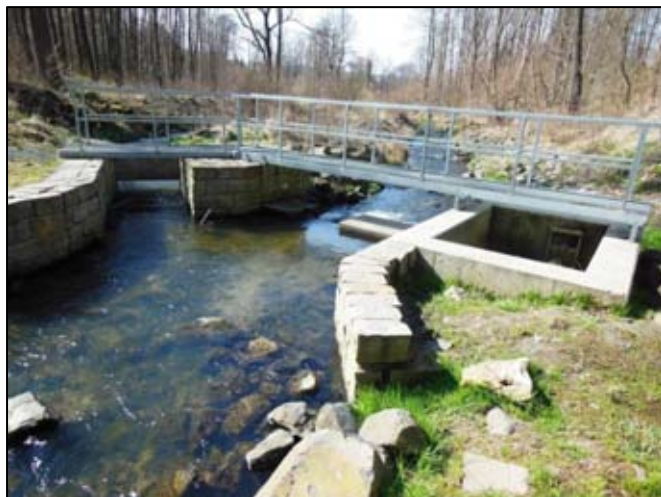
Obr. 5 – Pohled po proudu – jez

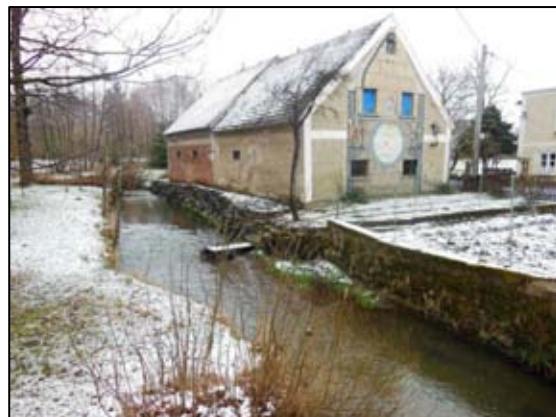
Obr. 10. Opevnění toku v blízkosti staveb, pohled proti proudu.

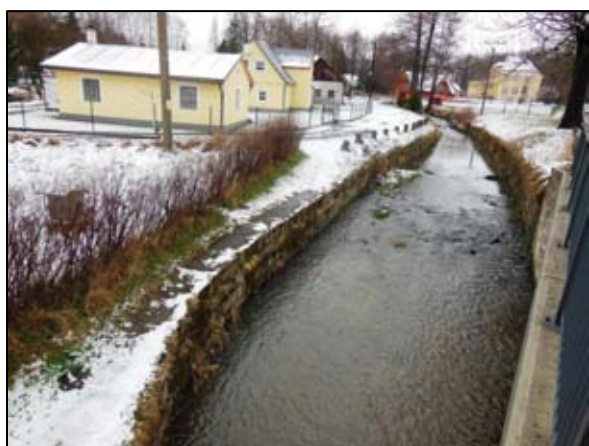
Obr. 11 – Pohled proti proudu – opevnění břehů a dna v blízkosti mostu

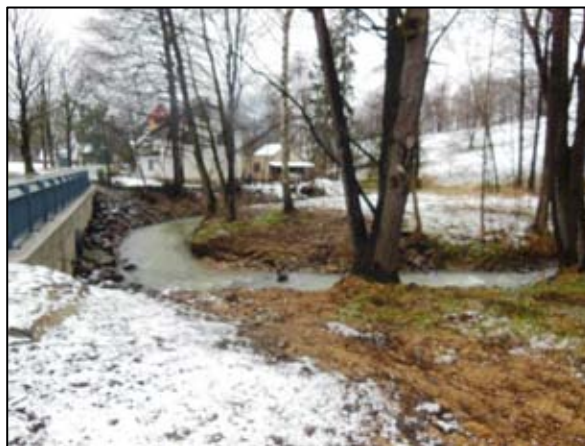
Obr. 12. Opevnění břehu v blízkosti silnice, pohled po proudu.

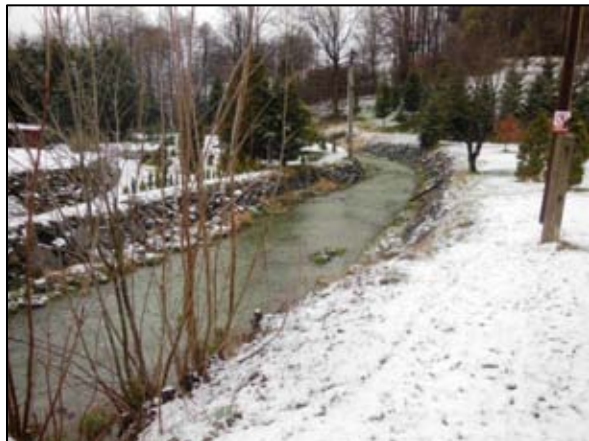
Obr. 13 – Pohled proti proudu – opevnění břehů z kamene na počátku úseku

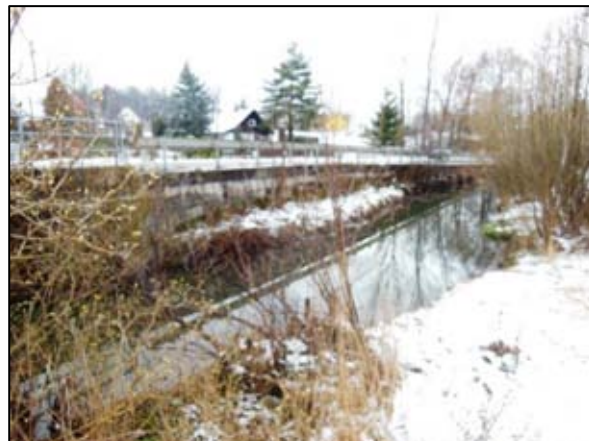
Obr. 14. Opevnění břehu v blízkosti silnice, pohled proti proudu.

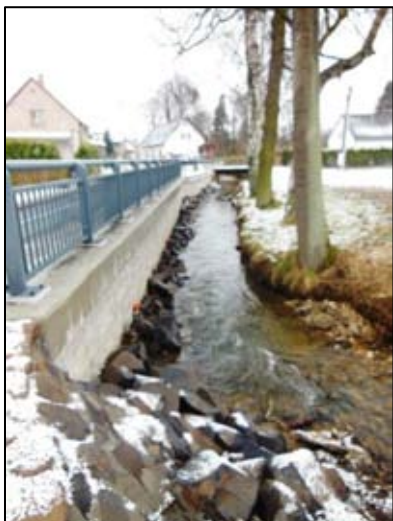
Obr. 15 . Pohled po proudu betonové opevnění levého břehu kvůli silnici

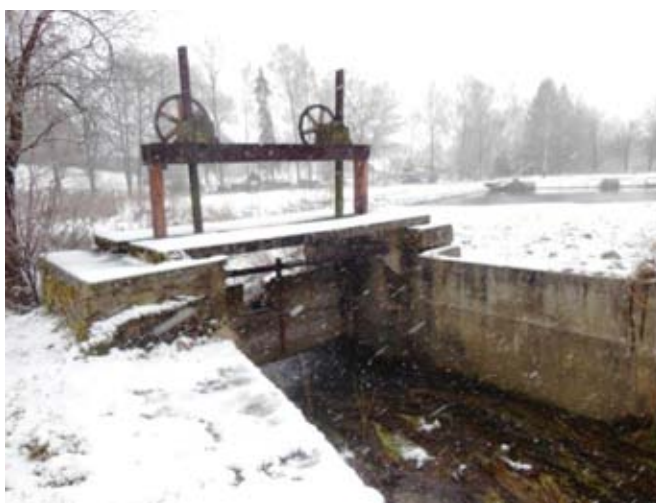
Obr. 23 . Průběh toku v úseku, pohled proti proudu      Obr. 24. Stavidlo na toku a požární nádrž

V daném úseku mohou být průtoky ovlivněny požární nádrží, která je zbudována vedle toku, transport splavenin je tedy ovlivněn. Co se týče morfologie hlavního koryta, vývoj neprobíhá přirozeně – je ovlivněn zástavbou obce. V minulosti došlo ke zpevnění břehů a dna, opevnění je však již zarostlé, zpřírodněné. Trasa koryta je narušena, Stávající příčný profil se střídá lichoběžníkový a obdélníkový (pod mosty). Z hlediska migračního je tok v úseku podmíněně průchodný.

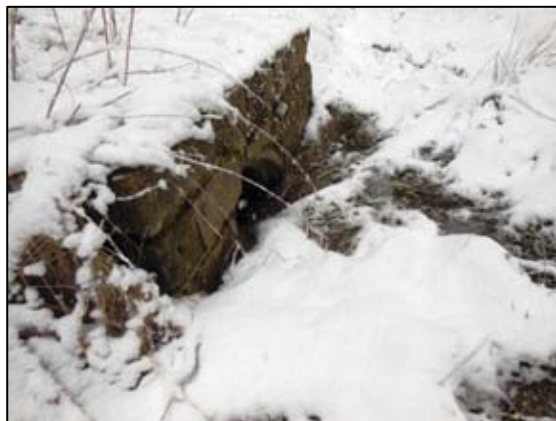
Obr. 30. Zatrubnění pod prameništěm

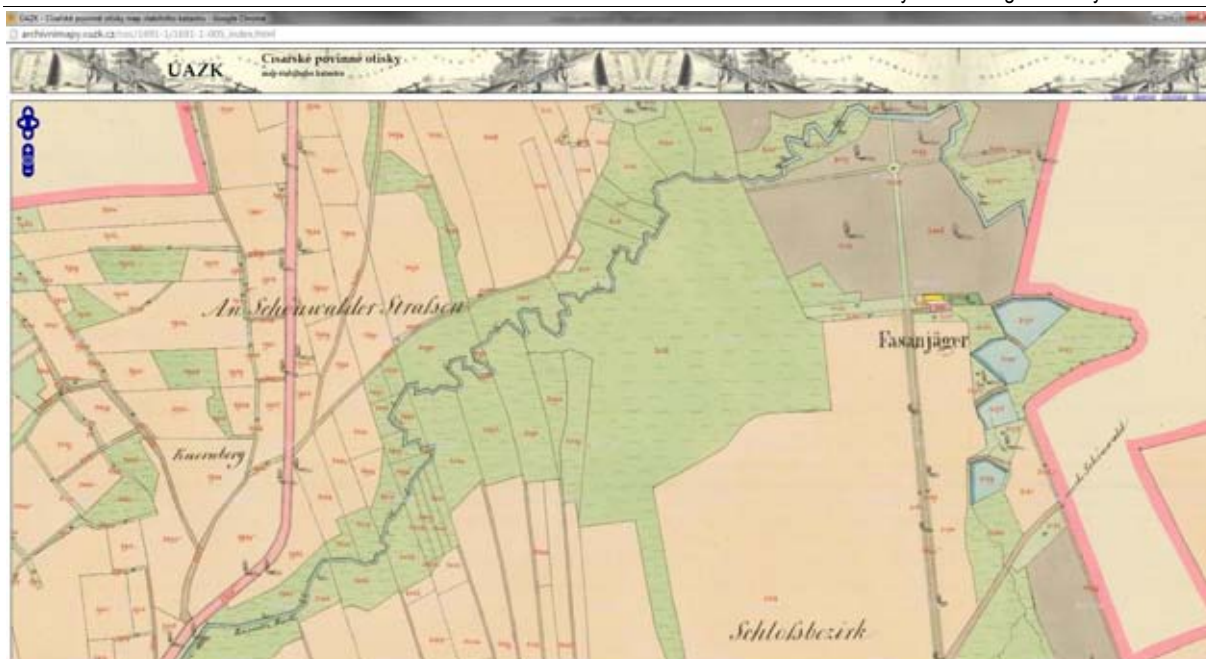
Výsledné hodnocení úseku 4:

TOK: 93,26 % optimálního hydromorfologického stavu (klasifikace „**VELMI DOBRÝ STAV**“)

Pro tento úsek je navržena revitalizace vodního toku do původní trasy. Příkladem původní trasy koryta je její zznam v mapovém podkladu – císařských otiscích z roku 1843:
