Podkladová analýza pro následnou realizaci protipovodňových opatření včetně přírodě blízkých protipovodňových opatření v Mikroregionu Frýdlantsko

A.2. ANALÝZA SOUČASNÉHO STAVU ÚZEMÍ A.2.3 Hydromorfologická analýza

Sloupský potok

Květen 2015

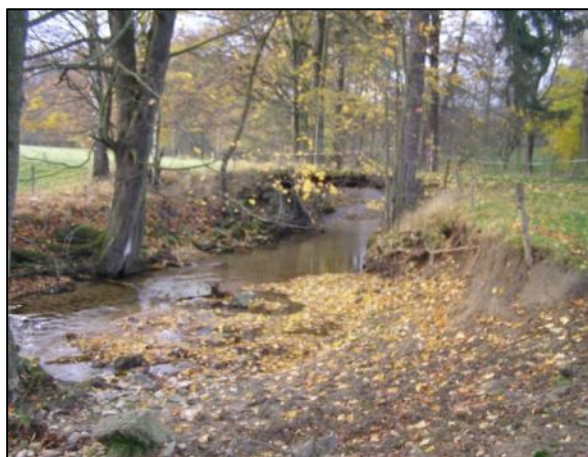
Obr. 1.44 – Pohled po proudu na začátku úseku na hranici kat. území (ř.km 0,155).

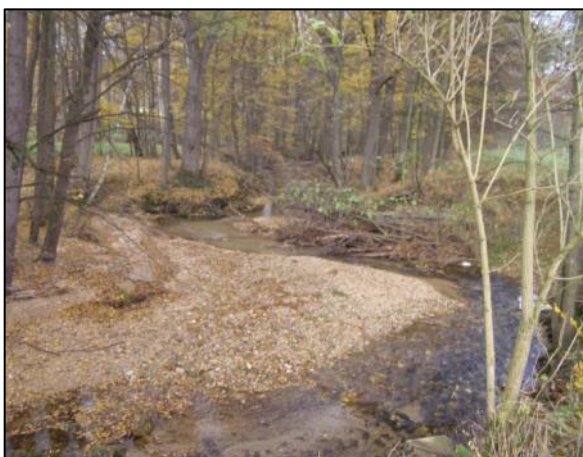
Obr. 1.45 – Pohled po proudu na začátku úseku na hranici kat. území (ř.km 1,330).

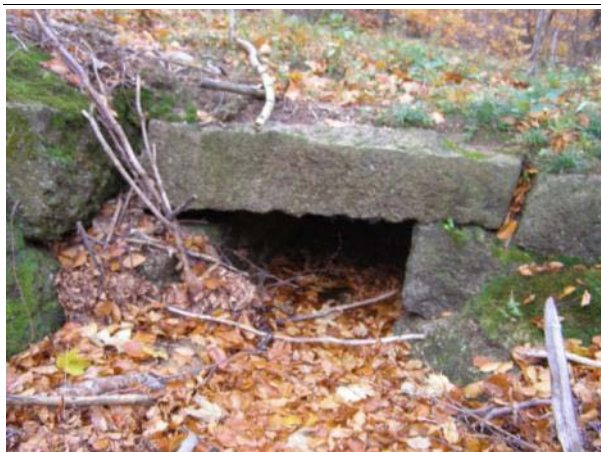
Příčné objekty na přítocích Sloupského potoka: Na samotném toku Sloupského potoka se nachází pouze několik příčných objektů. Jde o 3 mosty, jednu lávku a jeden jez. Potok mám ovšem, zejména na svazích hřebene Jizerských hor v jižní části k.ú. Raspenava, velké množství drobných přítoků (některé i periodické), na nichž se nachází mnoho příčných objektů. Jedná se zejména o propustky více konstrukčních typů. Zejména se jedná o staré kamenné cestní propustky s kamenným překladem. Tyto objekty jsou ve většině případů v nevyhovujícím stavu, zanesené organickým materiálem.

Obr. 1.46 – Kamenný propustek na drobném lesním přítoku Sloupského potoka.

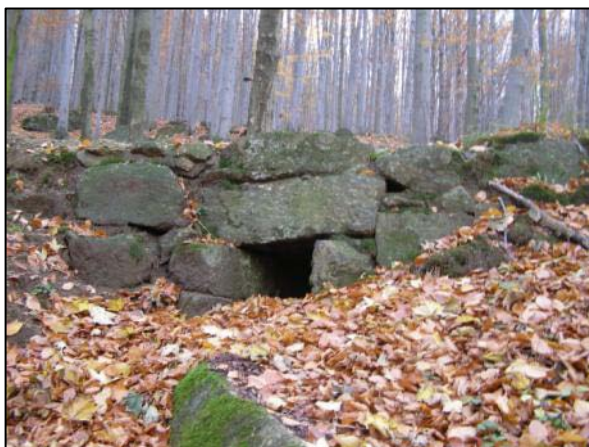
Obr. 1.47 – Kamenný propustek na Viničné cestě.

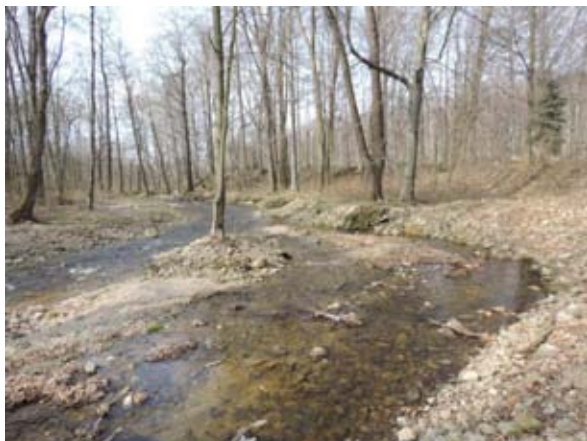
Obr. 1 – Pohled po proudu, větvení toku

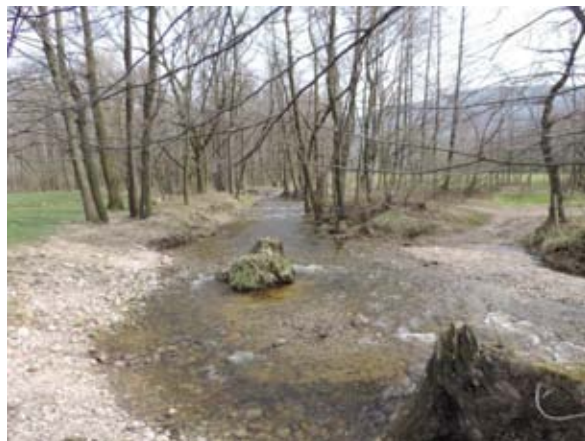
Obr. 2 – Pohled po proudu, široké koryto

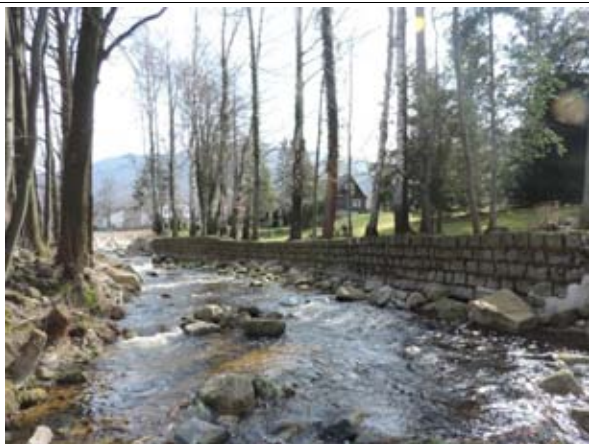
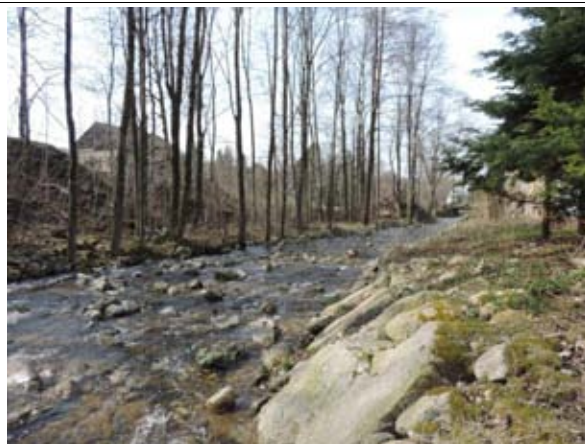
Obr. 3 – Pohled proti proudu, jednostranné opevnění kamennou zdí
Obr. 4 - Pohled po proudu, jednostranné opevnění kamennou rovinaninou

V úseku nejsou průtoky ovlivněny, transport splavenin probíhá v původním rozsahu. Morfologie trasy koryta je ovlivněna lokálními opevněními na toku (kamenné zdi, kamenná rovnanina), dno toku je bez opevnění. Na toku se vyskytuje dřevní hmota spíše sporadicky, úsek je bez vzdutí a je migračně průchodný.

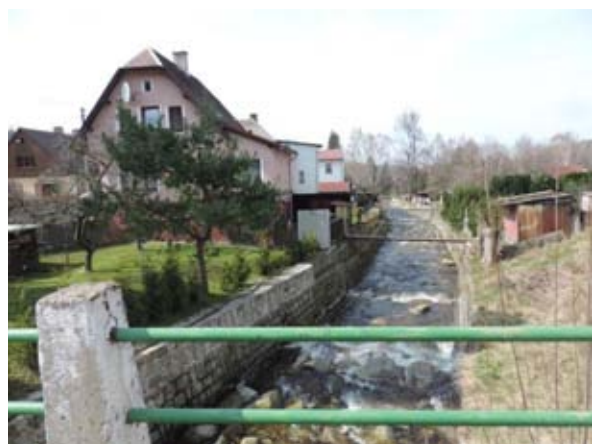
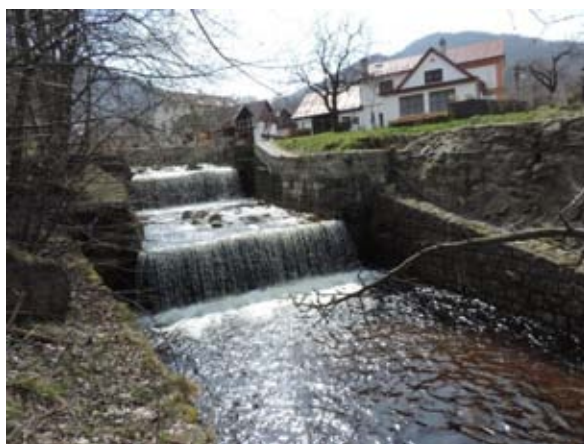
Obr. 5 – Pohled proti proudu, tok mezi zástavbou
Obr. 6 – Pohled proti proudu, stabilizace podélného sklonu dnovými stupni

Úsek není ovlivněn odběry vody, transport splavenin je omezen ve středním rozsahu - na úseku se objevují objekty, které omezují chod splavenin (přehrážka konci úseku). Koryto toku je oboustranně opevněno kamennou zdí (alespoň, co se týká částí toku, které jsou v terénu dostupné - místy je niva zneprístupněna zaplacením soukromých pozemků), profil koryta je obdélníkový. Podélný profil je stabilizován kaskádou stabilizačních stupňů ve dně. Výskyt dřevní hmoty v korytě je minimální, úsek je migračně neprůchodný (viz přehrážka a stupně na toku).

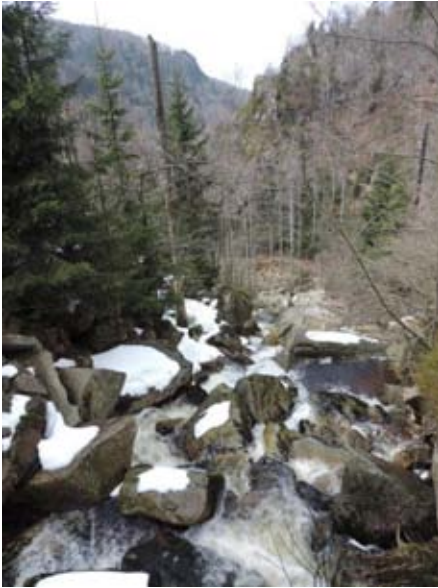
Obr. 7 – Pohled po proudu, balvanité řečiště

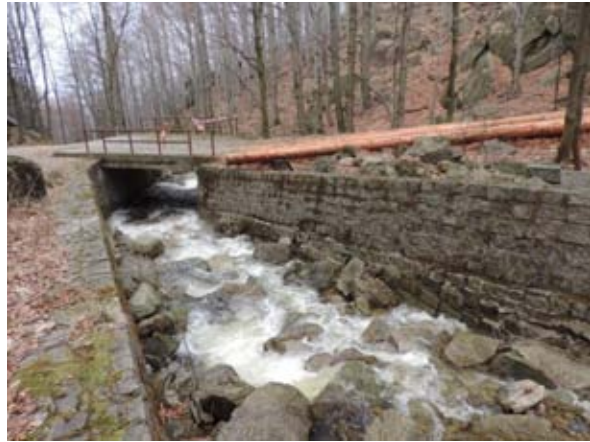
Obr. 8 – Pohled po proudu, opevnění koryta před mostem
