## Podkladová analýza pro následnou realizaci protipovodňových opatření včetně přírodě blízkých protipovodňových opatření v Mikroregionu Frýdlantsko

### A.2. ANALÝZA SOUČASNÉHO STAVU ÚZEMÍ A.2.3 Hydromorfologická analýza

#### Ztracený potok

Květen 2015

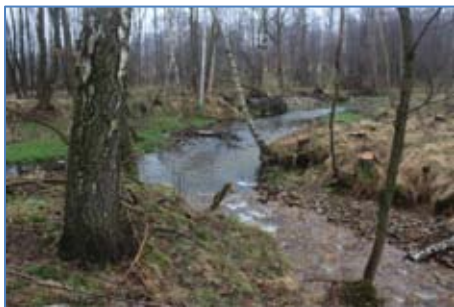
Obr. 1 – Pohled na soutok Ztraceného potoka s Lomnicí

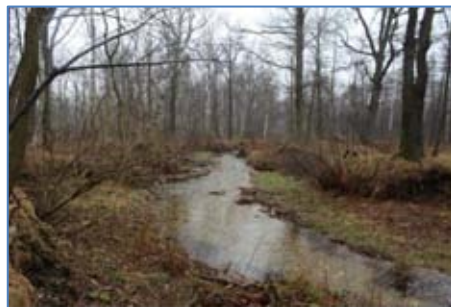
Obr. 2 - Pohled po proudu směrem k Polské hranici

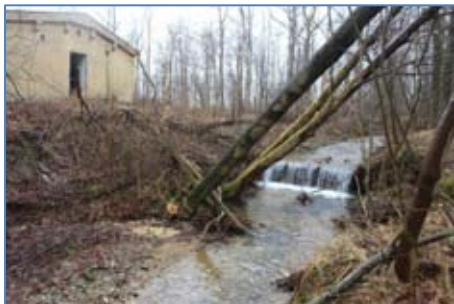
Obr. 3 – Pohled proti proudu v první části úseku

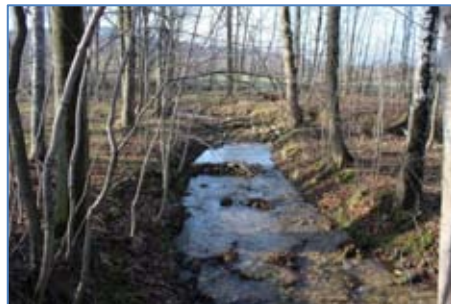
Obr. 4 - Pohled proti proudu v horní části úseku

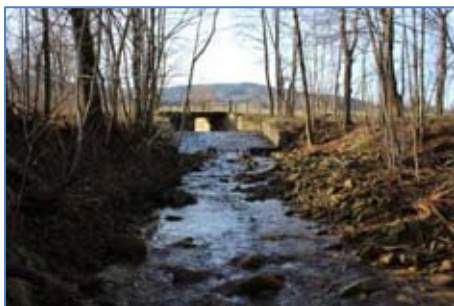
Obr. 5 – Pohled proti proudu na kamenný jez

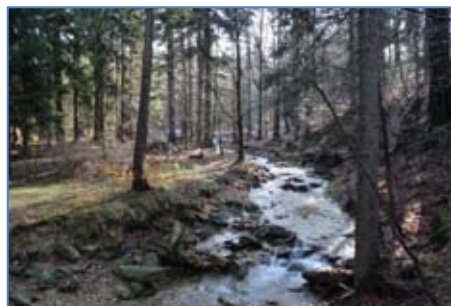
Obr. 6 – Pohled proti proudu ve střední části úseku

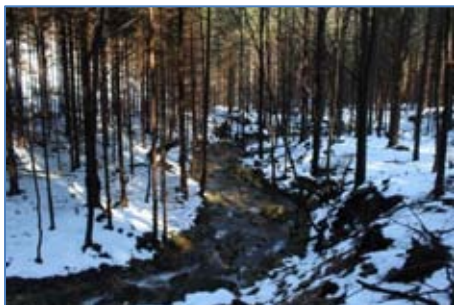
Obr. 7 – Pohled proti proudu  
v první části úseku

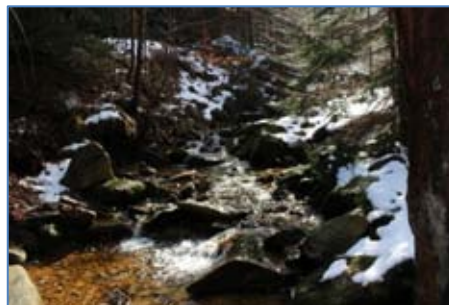
Obr. 8 – Pohled proti proudu nad betonovým  
mostem
