Podkladová analýza pro následnou realizaci protipovodňových opatření včetně přírodě blízkých protipovodňových opatření v Mikroregionu Frýdlantsko

A.2. ANALÝZA SOUČASNÉHO STAVU ÚZEMÍ A.2.3 Hydromorfologická analýza

Bulovský potok

Květen 2015

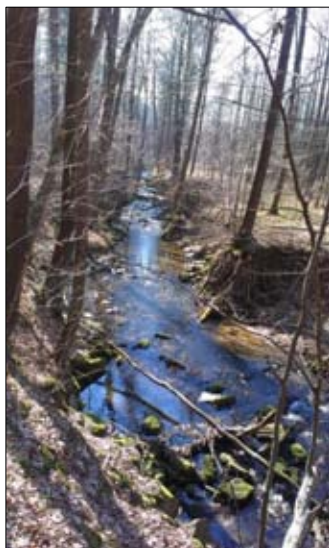
Úsek 2 se nachází v lese nad obcí Předlánce. Tok se zde vyvíjí poměrně přirozeně, jen místy jsou patrné známky historických úprav, většinou již v pokročilém stadiu rozpadu.

Obr. 3 – Pohled proti proudu – typický vzhled toku v daném úseku

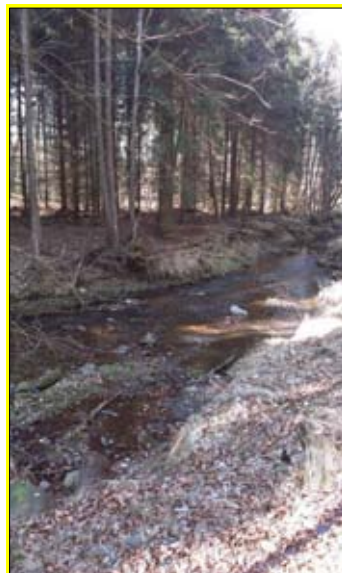
Úsek je vymezen souběhem trasy toku a lesní cesty, která významně ovlivňuje jeho pravý břeh – ten je často zpevněn opěrnými zdmi, gabiony nebo záhozem. Konkrétně se jedná o tyto úseky: ř. km 1,86 až 1,872 zpevněno gabiony, ř. km 1,972 až 1,986 zpevněno zdí, ř. km 2,1 až 2,3 zpevněno zdí, ř. km 2,65 až 2,7 zpevněno zdí, ř. km 3,5 až 3,538 zpevněno zdí, ř. km 4,21 až 4,252 zpevněno zdí. V místech, která jsou od cesty více vzdálena má koryto přírodnější charakter a vytváří meandry.

Obr. 6 – Přírozený charakter koryta v místech, která jsou od cesty vzdálenější

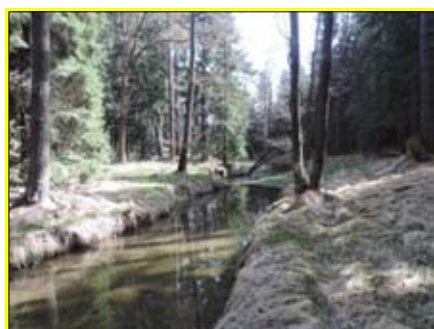
Tento úsek toku prochází podél rybníků, které jsou Bulovským potokem také napájeny. Na konci úseku (ř. km 5,150) je zbudován pevný vzdouvací práh pro zajištění vody pro rybníky. Úsek pod ním je tvořen přírodě blízkým rybím přechodem typu dnové peřeje v celé šířce toku s vymodelovanou kynetou pro převádění nižších průtoků v málovodných obdobích roku. Rybochod překonává výškový rozdíl 0,8 m mezi spodní hladinou vody podjezí a hladinou vody v jezové zdrži, délka rybochodu činí 13 m s podélným sklonem 1:20 a s proměnlivou hloubkou vody 0,2 - 0,6 m v jednotlivých průtočných sekcích. Na balvanité přepážky byl použit místní kámen - liberecká žula - sbíraný z místních zdrojů. Byl zbudován v roce 2011.

Obr. 7– Typický vzhled toku v úseku

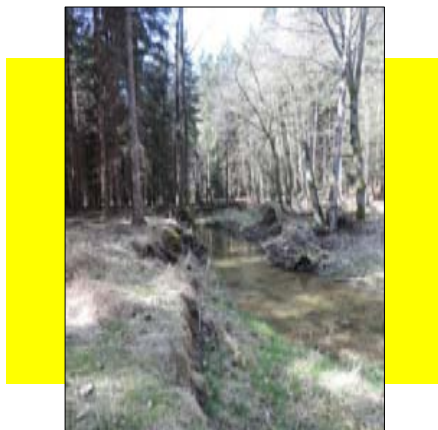
Úsek toku prochází lesem a pastvinami pod obcí Arnoltice, tok zde je ponechán přirozenému vývoji, v nelesní části je lemován břehovými porosty. Úsek končí soutokem s Bílým potokem, což je současné místo, kde vtéká do obce Arnoltice.

Obr. 9 – Charakter toku v lesní část úseku

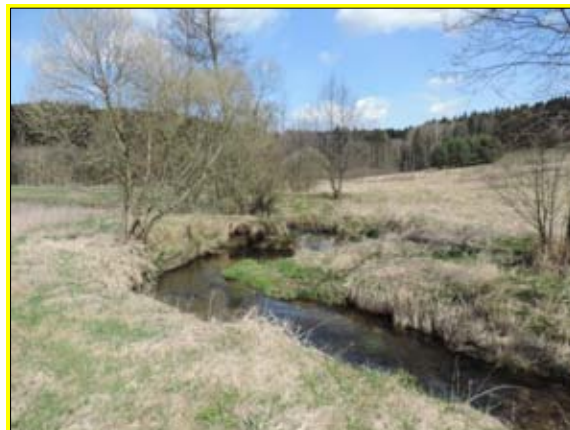
Obr. 10 - Charakter toku v nelesní části úseku

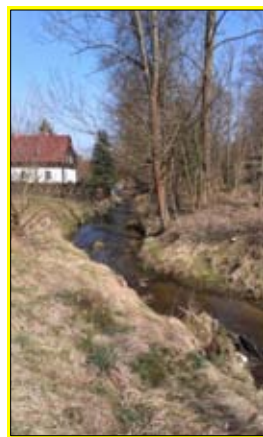
Úsek prochází obcí Arnoltice, kde se nachází rozptýlená zástavba. Tok je zde opevněn a upraven v místech, kde se jeho trasa nachází v blízkosti domů či komunikací. Konkrétně se jedná o tyto úseky: ř.km 6,515 – 6,582 opevnění pravého břehu kamenným záhozem, ř.km 6,8 – 6,85 opevnění levého břehu kamenným záhozem, ř.km 6,797 – 6,819 opevnění paty mostní opěry a nábrežní zdi na pravém břehu, vydláždění z lomového kamene, ř.km 6,825 – 6,844 opevnění pravého břehu kamenným záhozem, ř. km 6,924 – 6,939 opevnění pravého břehu zdí, ř.km 6,96 – 7,0 a ř. km 7,017 – 7,029 opevnění pravého břehu kamenným záhozem, ř.km 7,003 – 7,013 a ř.km 7,015 – 7,030 opevnění levého břehu kamenným záhozem, ř. km 7,495 - 7,662 opevnění obou břehů opěrnou zdí, ř.km 7,673 – 7,778 opevnění obou břehů kamenným záhozem, ř. km 7,725 balvanitý skluz ve dně. V ostatních částech úseku je tok upraven jen biologickou stabilizací břehů, případně je historicky upravena trasa koryta.

Obr. 11 – Charakter zpevnění břehů se často mění Obr. 12 - Typický vzhled toku na daném úseku

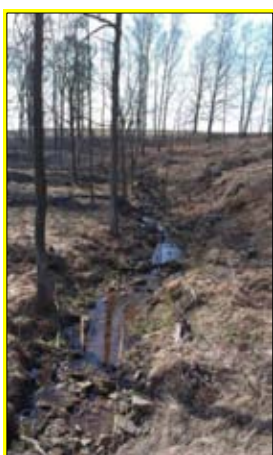
Úsek se nachází nad obcí Bulovka a prochází lesem a kolem pastvin. Tok je zde ponechán přirozenému vývoji, koryto se vine mezi stromy s četnými zákrutami, nachází se v něm dřevní hmota a kameny.

Obr. 15 – Charakteristický vzhled úseku

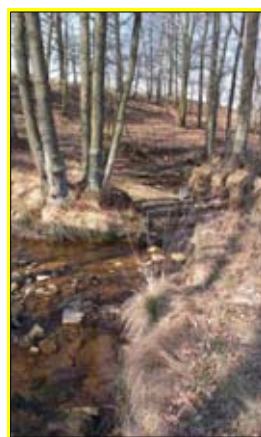
Obr. 16 - Přirozené vinutí koryta

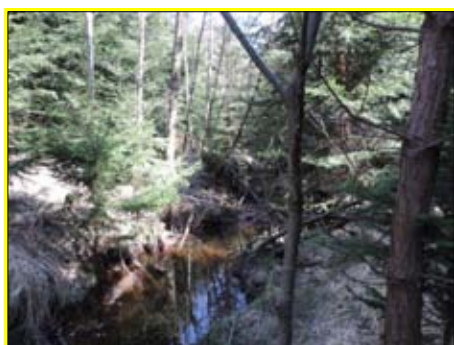
Úsek se nachází v lesích směrem k prameni Bulovského potoka. Tok je zde ponechán přirozenému vývoji, okolní lesy jsou hospodářsky využívány, převažující dřevinou je zde smrk ztepilý. Trasa toku dvakrát protíná lesní cestu, je pod ní vedena propustkem.

Obr. 19 – Typický vzhled koryta v úseku

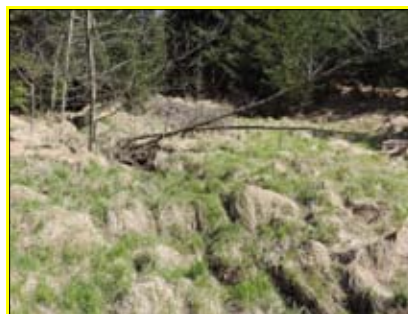
Obr. 20 - Výskyt několika koryt v horní části úseku
