## Podkladová analýza pro následnou realizaci protipovodňových opatření včetně přírodních protipovodňových opatření v Mikroregionu Frýdlantsko

### A.2. ANALÝZA SOUČASNÉHO STAVU ÚZEMÍ A.2.3 Hydromorfologická analýza

#### Pekelský potok

Květen 2015

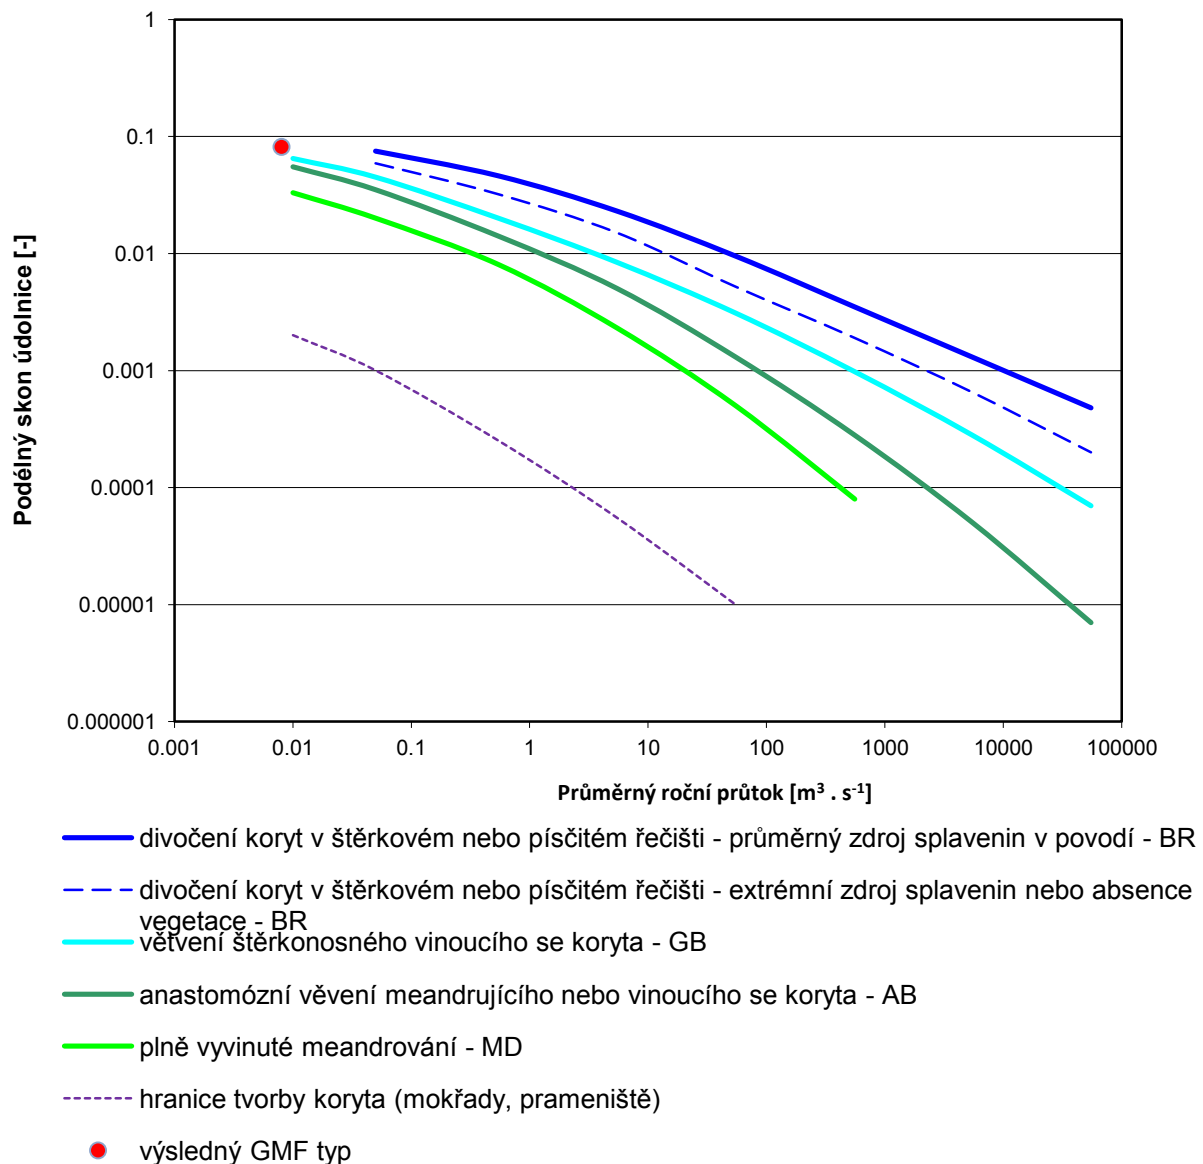
### Trendy geomorfologických korytotvorných procesů - úsek 3

Dle hodnocení trendů geomorfologických korytotvorných procesů se úsek toku nachází v oblasti větvení štěrkonosného vinoucího se koryta (GB). K větvení koryta dochází ve spodní části úseku, úsek je charakteristický výraznou erozní činností do stran i do hloubky. Za první remízem roste průtok toku spolu s přibývajícími četnými přítoky, v horní části toku byl úsek v době monitorování bez vody. Úsek toku je minimálně ovlivněn antropogenní činností, za nejvýraznější zásahy mohou být považovány změny břehových zón v důsledku využití toku jako napajedla pro dobytek.
