Podkladová analýza pro následnou realizaci protipovodňových opatření včetně přírodě blízkých protipovodňových opatření v Mikroregionu Frýdlantsko

A.2. ANALÝZA SOUČASNÉHO STAVU ÚZEMÍ A.2.3 Hydromorfologická analýza

Višňovský potok

Květen 2015

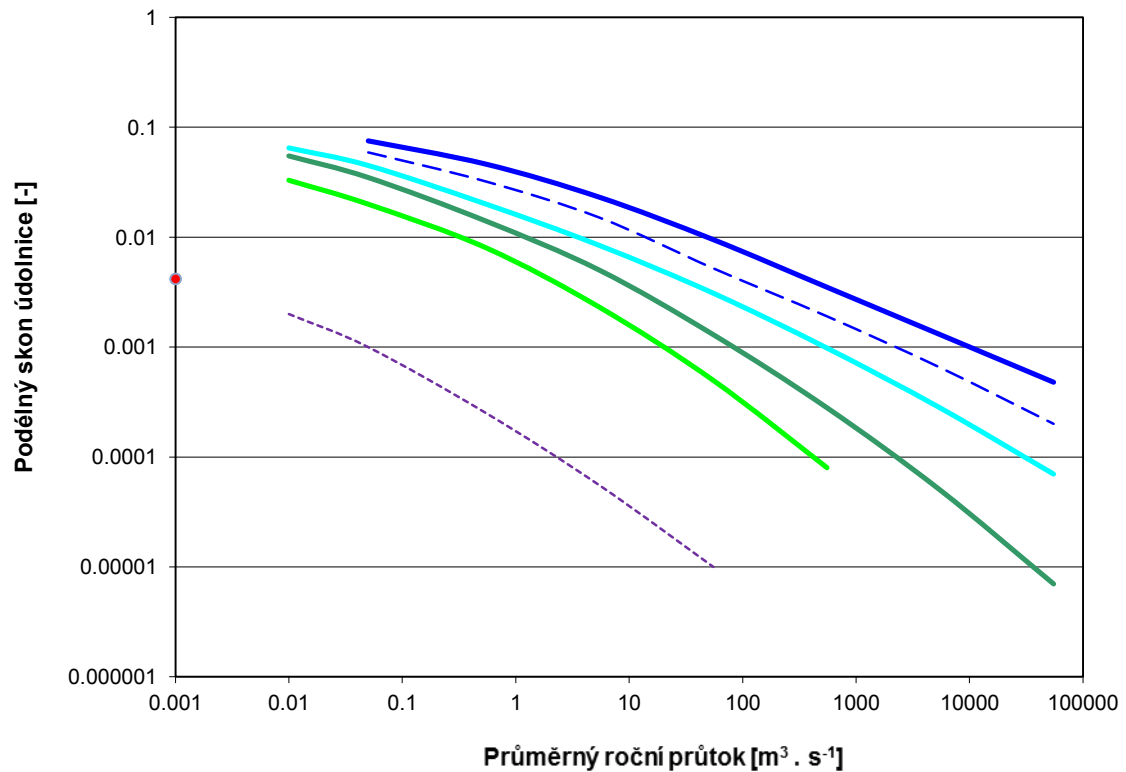
Trendy geomorfologických korytotvorných procesů - úsek 2

Oblast všech tří úseků je velmi rovinatá, s nízkým sklonem (celkové převýšení jen 8 m) a malým průměrným ročním průtokem. Dle hodnocení trendů geomorfologických korytotvorných procesů je tok mezi hranicí tvorby koryta a plně vyvinutým meandrováním (MD). V úseku č. 2 není možné rozvinutí těchto procesů, neboť se jedná o úsek s hustou zástavbou. V úseku č. 3 koryto částečně zachovává tvar meandrů, je však i tady ovlivněno betonovým zpevněním, pravděpodobně kvůli probíhající státní hranici. Rozlivu do okolního lužního lesa však toto opevnění příliš nebrání. Úsek č. 1 probíhá zemědělskou krajinou, kde byla v minulosti trasa koryta upravena.
