**LIST OPATŘENÍ**

ID: 116

Název opatření:	Zkapacitnění Málého sloupského potoka
Skupina opatření:	zkapacitnění toku
Ochrana před:	řčními
Ochráněné obce/objekty:	Hejnice (obecní část Ferdinandov)

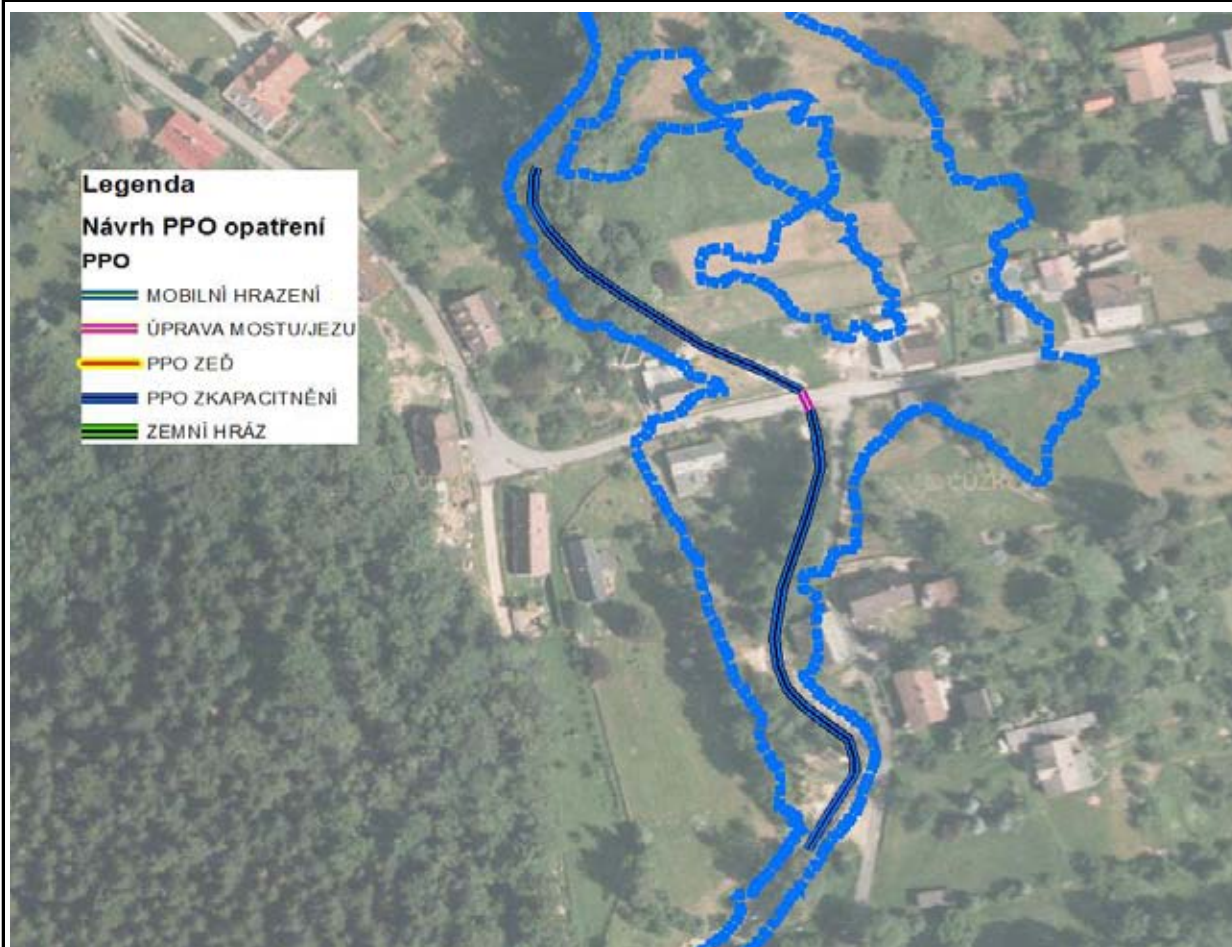
Situace/fotodokumentace:

<b>Stručný popis opatření:</b>	
Navrhované opatření spočívá ve zkapacitnění koryta toku a mostního objektů mezi ř.km 0.78 až 1.050. Zkapacitnění se navrhuje na zajištění převedení průtoku Q20. Ochráněny budou zejména objekty nad cestním mostem v km 0.91, které jsou v současné době ohroženy už při průtocích nižších než Q5.

<b>Parametry opatření:</b>	
Zkapacitnění mostu v ř.km 0.91 a zkapacitnění toku do úrovně Q20 v délce cca 270m.

Liberecký kraj	CHKO
CHKO Jizerské hory	V současnosti již provedeno v rámci opravy povodňových škod 2010. Nezbytné blíže odborně posoudit z hlediska zájmů ochrany přírody.
Povodí Labe, státní podnik	Pod mostem ke zkapacitnění koryta již došlo rekonstrukcí PB opěrné zdi, která byla nahrazena kamennou rovnaninou a došlo zde v ř.km 0,84-0,88 rovněž k rozšíření koryta. Stávající stav - most s navýšenou komunikací zde představuje jakousi funkci poldru pro úsek nad mostem, převážně levý břeh.
Lesy ČR	
MŽP
